Corso di aggiornamento professionale

# Vulnerabilità Sismica ed Adeguamento di Costruzioni Esistenti in Calcestruzzo Armato

## ***Valutazione e riduzione della vulnerabilità degli elementi strutturali, non strutturali ed impianti.***

**Rosario Gigliotti**

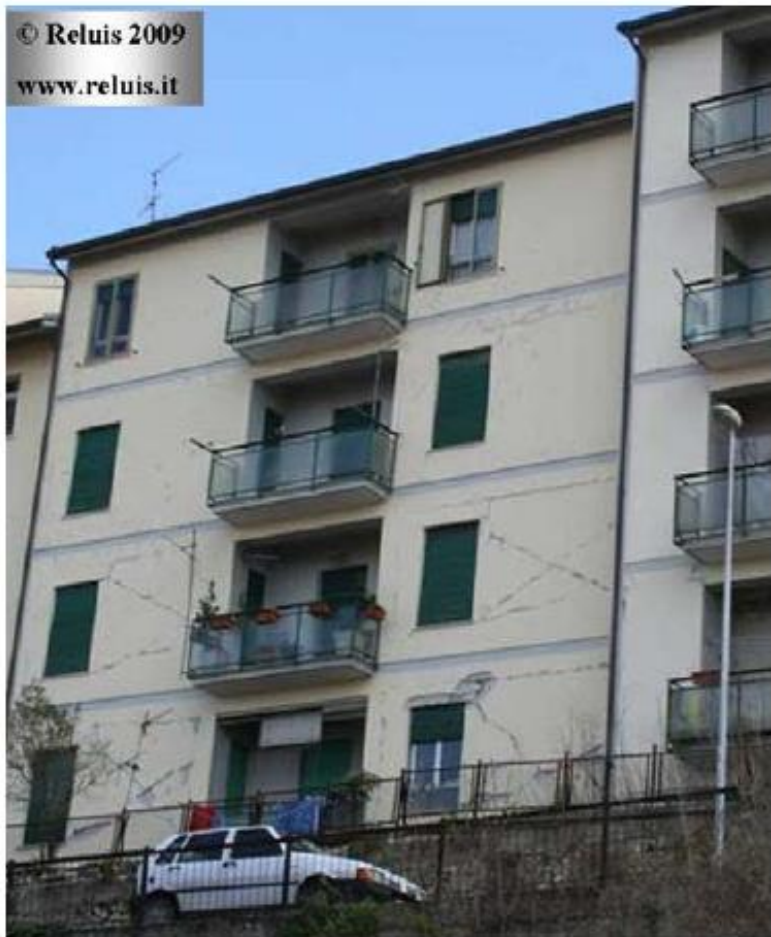
## Danni alle tamponature

**Danneggiamento delle tamponature: edificio in calcestruzzo armato di quattro piani**  
Sono evidenti le tipiche fessurazione diagonali presenti sulle tamponature dei primi due livelli.

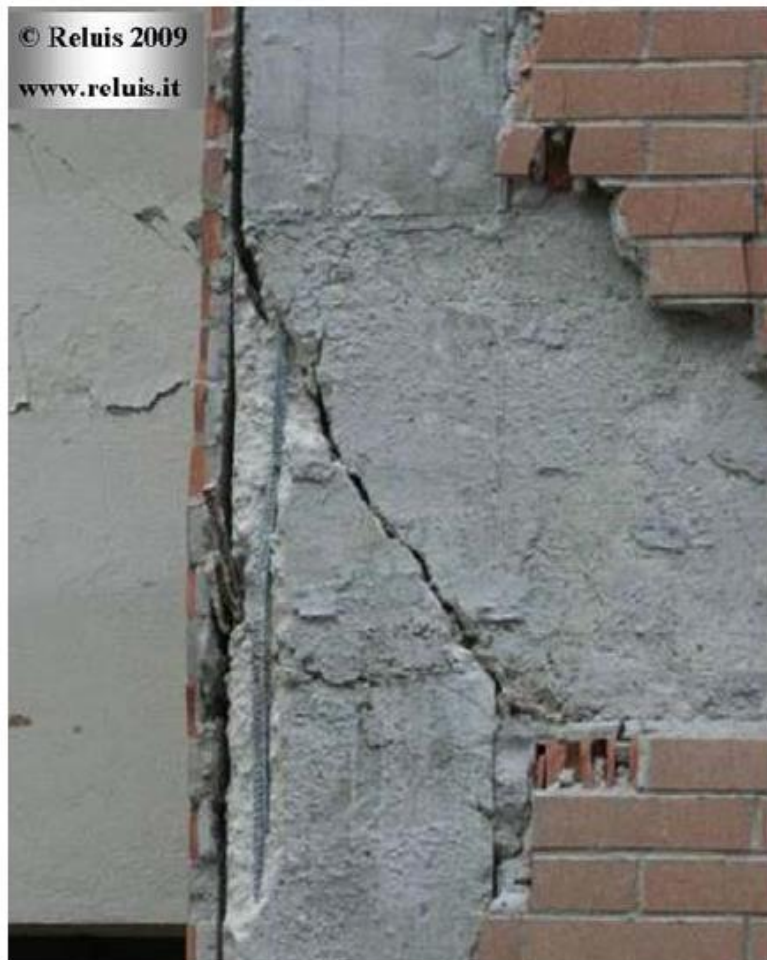
## Danneggiamento nodo di estremità

La fessura diagonale evidenzia una crisi a taglio del nodo di estremità. Lo svergolamento della barra longitudinale manifesta la totale assenza di staffe nel nodo e nei primi 20-30 cm dell'estremità superiore della colonna.

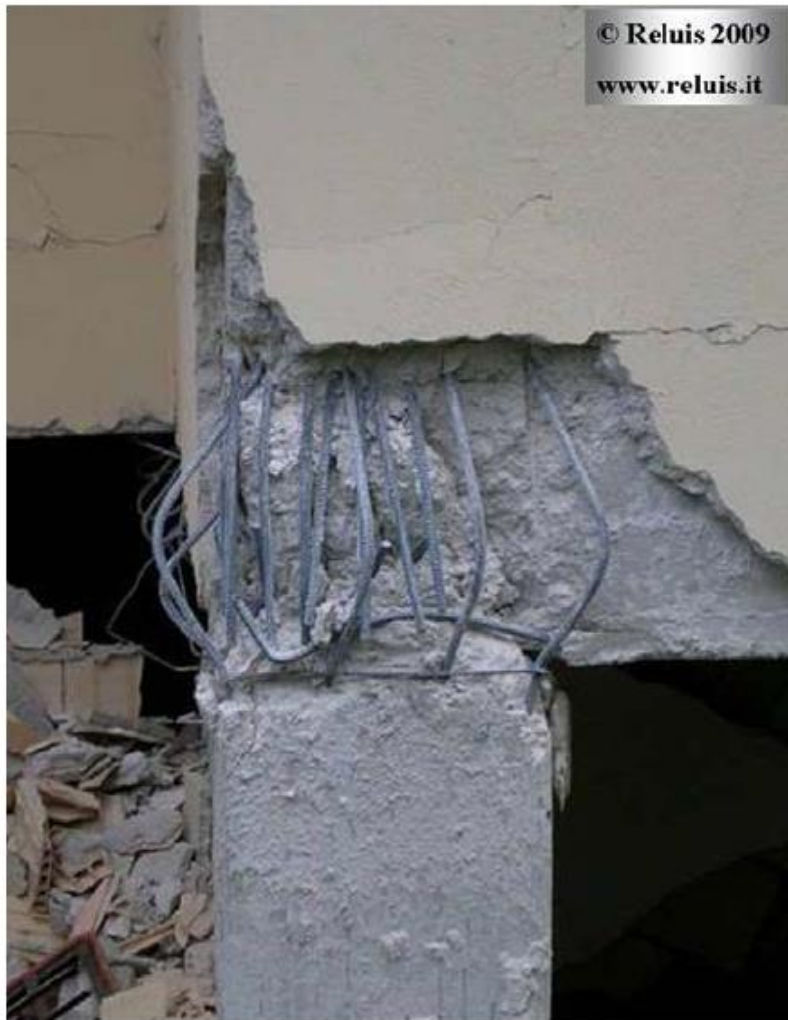
### Danneggiamento nodo d'estremità

L'assenza di staffe nel nodo comporta lo svergolamento della barre longitudinali del pilastro, l'espulsione del copriferro causato dall'ancoraggio delle barre longitudinali della trave ortogonale.

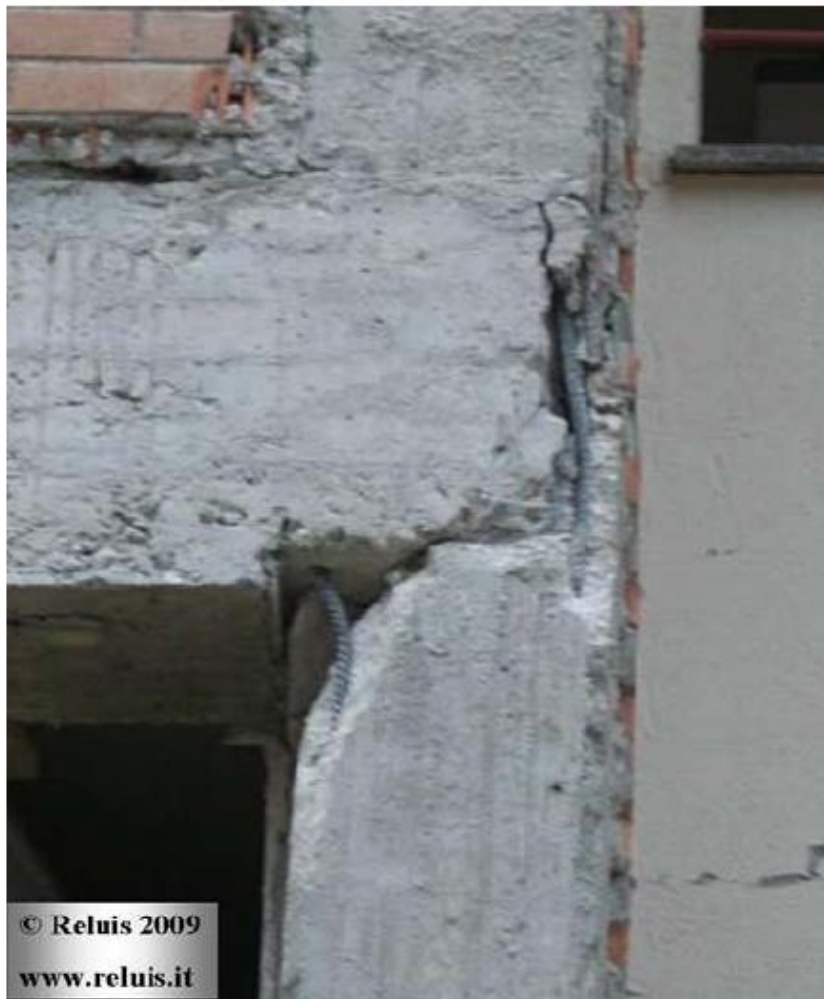
## Danneggiamento pilastro

La crisi dell'estremità superiore della colonna evidenzia in maniera netta la ripresa di getto tra la colonna e la trave. Anche in questo caso si evidenzia l'assenza di staffe nel nodo e nei primi 20-30cm del pilastro.

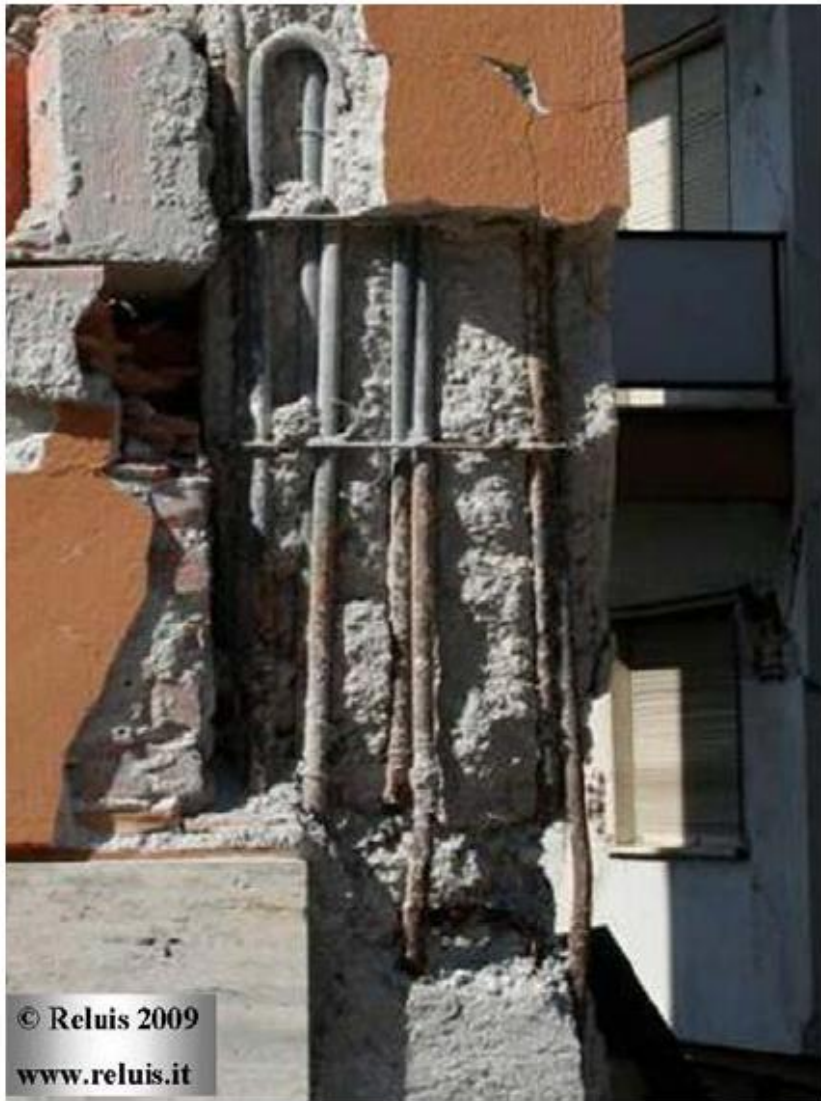
## Danneggiamento pilastro

Particolare di sovrapposizione delle armature longitudinali del pilastro. L'armatura è costituita da barre lisce con ganci ad uncino di estremità; si registra l'assenza di staffe nei primi 30-40 cm del pilastro.

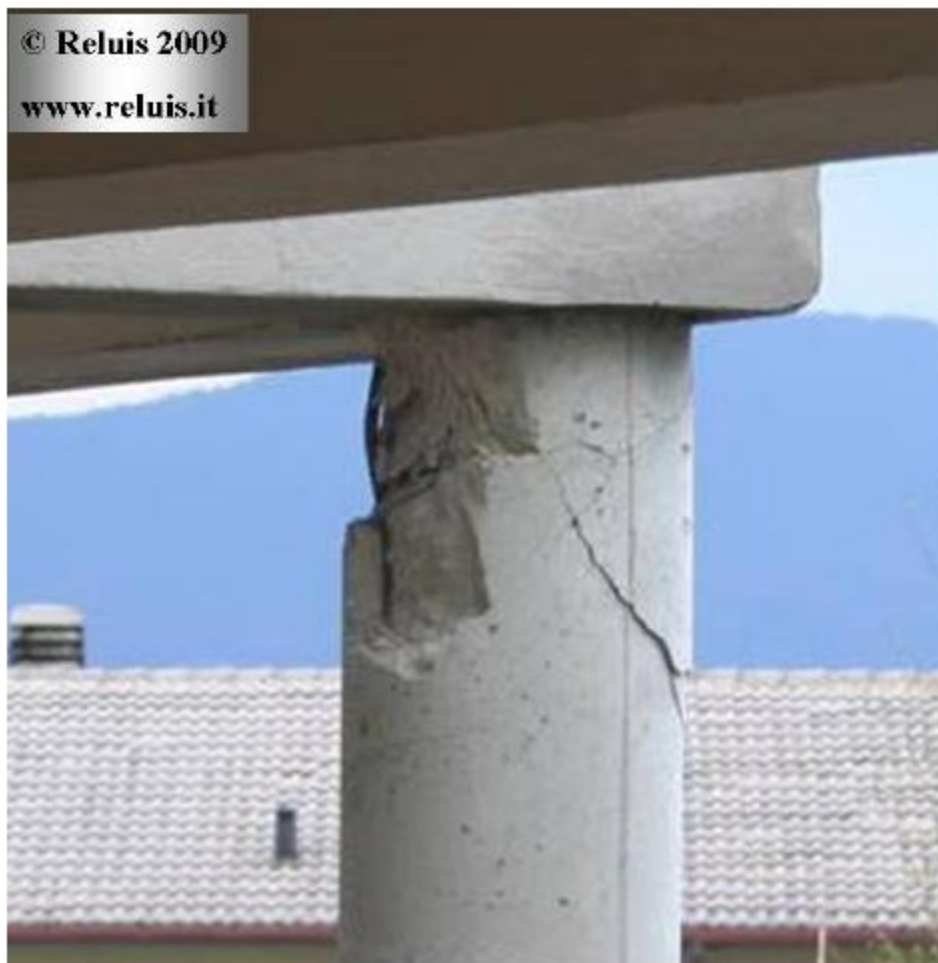
## Danneggiamento pilastro

Crisi a taglio dell'estremità superiore del pilastro. Si registra svergolamento delle barre longitudinali e la modesta quantità di staffe.

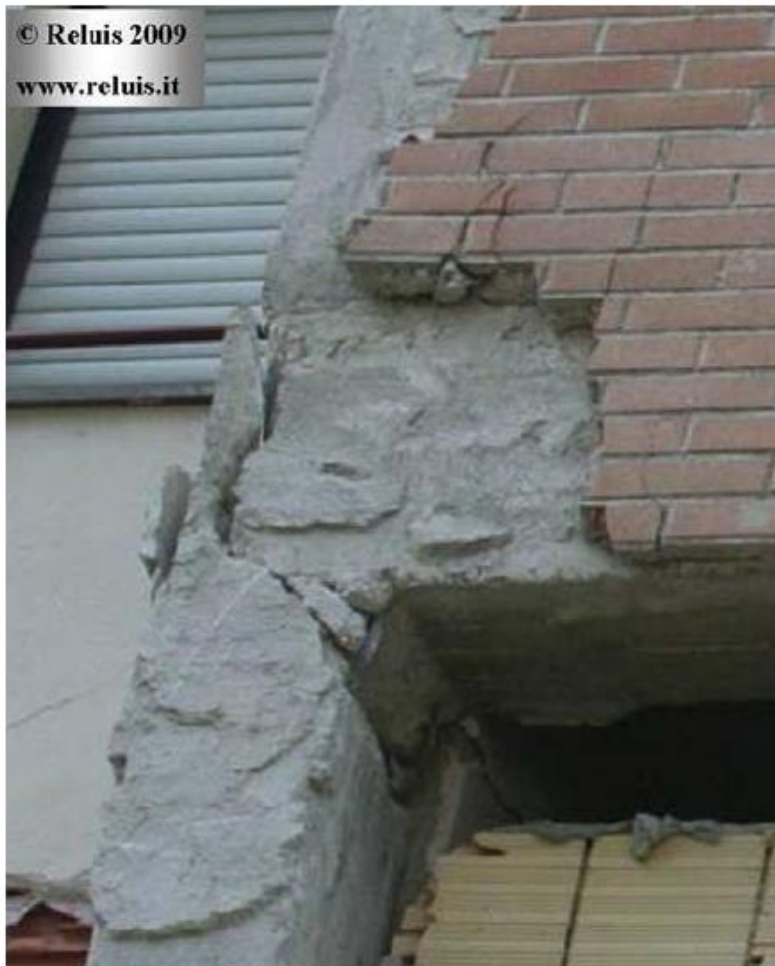
## Danneggiamento pilastro

Crisi diagonale della estremità superiore della colonna che interessa parte del nodo trave-colonna. Si evidenzia lo svergolamento delle due barre longitudinali del pilastro e l'assenza di staffe nei primi 20 cm della colonna.

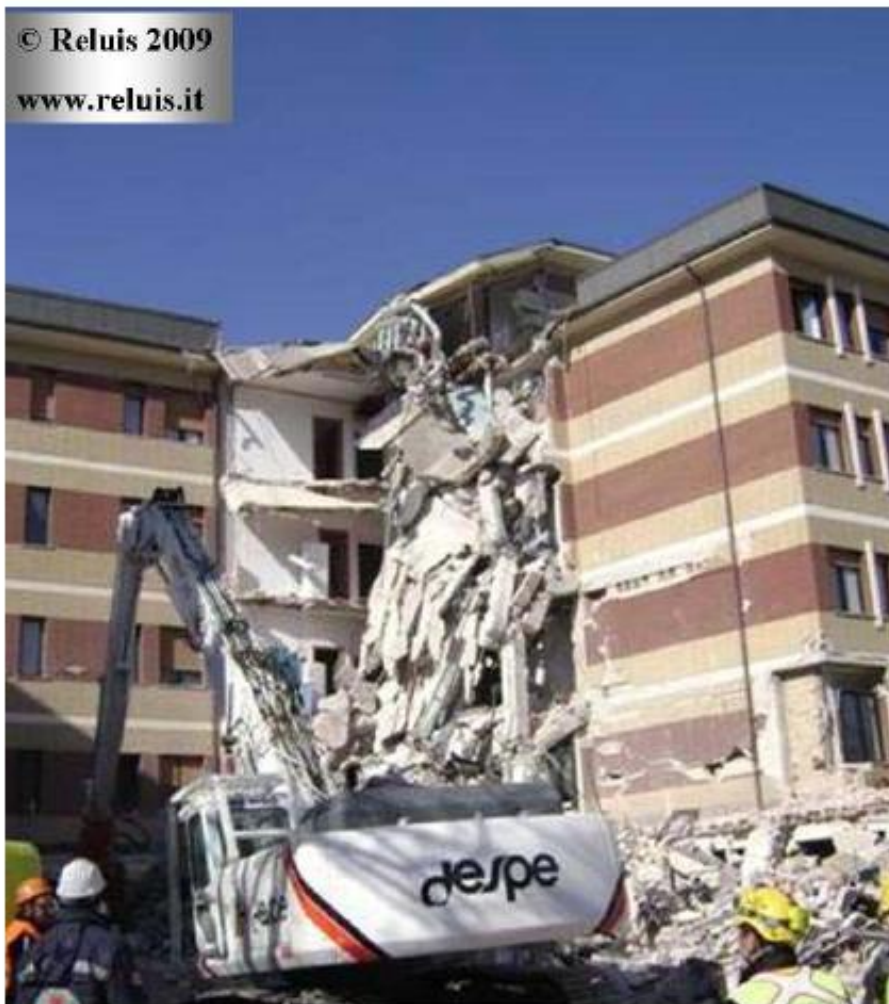
## Casa dello Studente (AQ)

Immagine della porzione dell'edificio crollata. Il meccanismo di crisi ha coinvolto tutti piani; è evidente la notevole rotazione plastica subita dalle travi di ciascun impalcato.

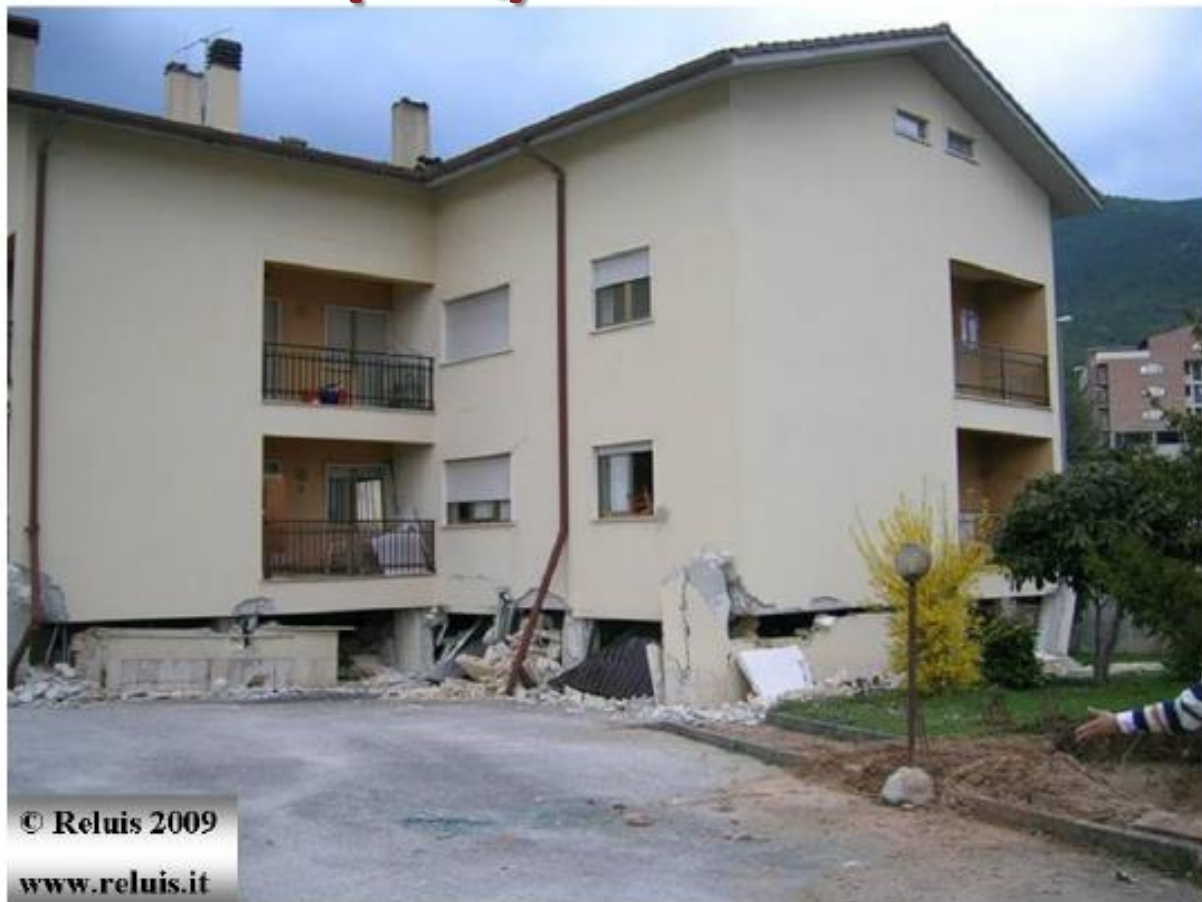
Edificio in c.a. di  
3 piani  
Collasso di  
piano

**Edificio in c.a. di tre piani caratterizzato da un meccanismo di piano soffice. Pettino (AQ)**

Il piano terra a differenza dei restanti piani è caratterizzato da ampie aperture (ingresso edificio e garage); la richiesta di spostamento si è concentrata al piano terra.

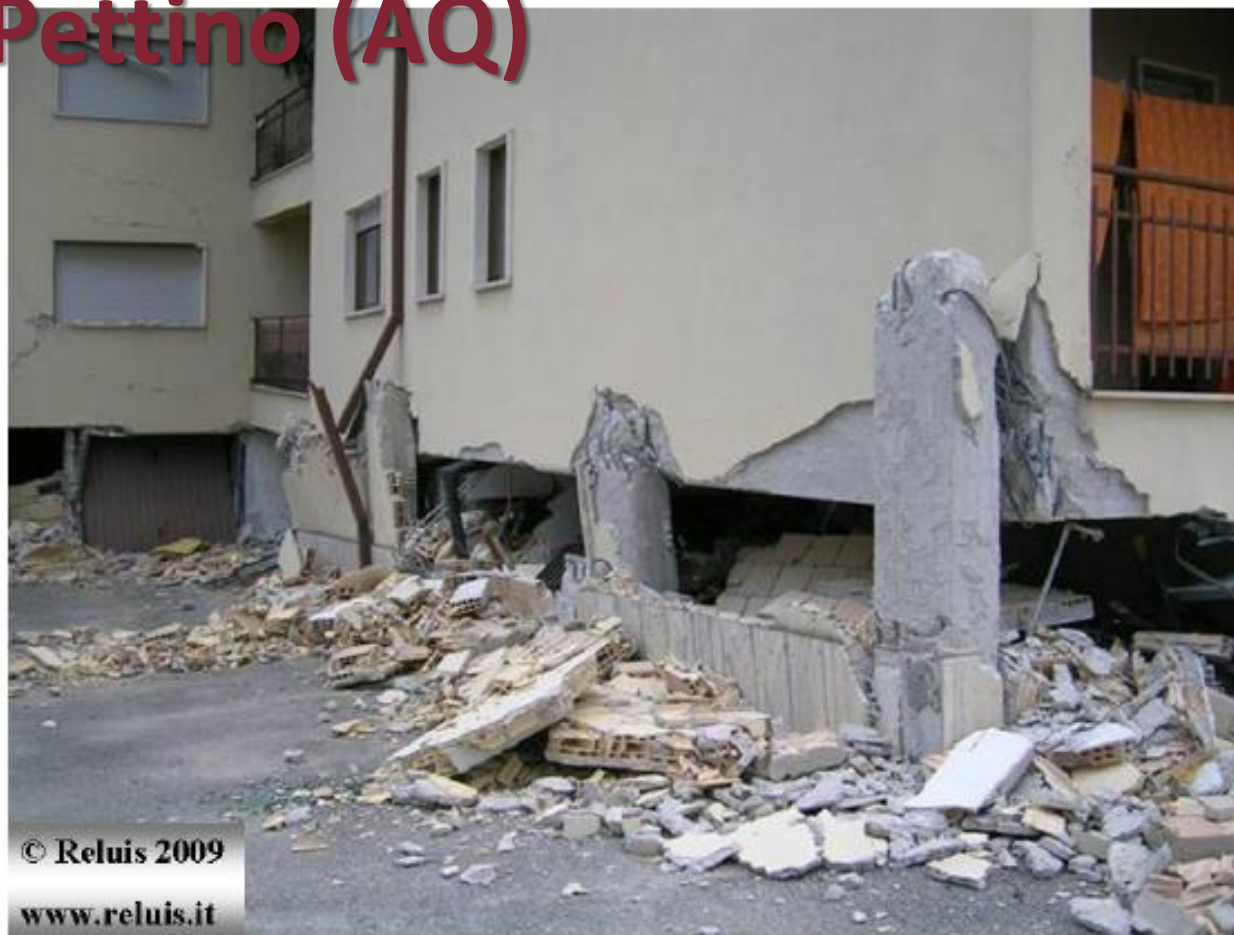
Edificio in c.a. di  
3 piani  
Collasso di  
piano

**Edificio in c.a. di tre piani caratterizzato da un meccanismo di piano soffice. Pettino (AQ)**

Particolare del danneggiamento subito dalle colonne del primo livello. La prima e la terza colonna sono completamente “staccate” dalla struttura, la colonna centrale rimasta nella sua posizione originale sembra aver subito un cedimento di fondazione.

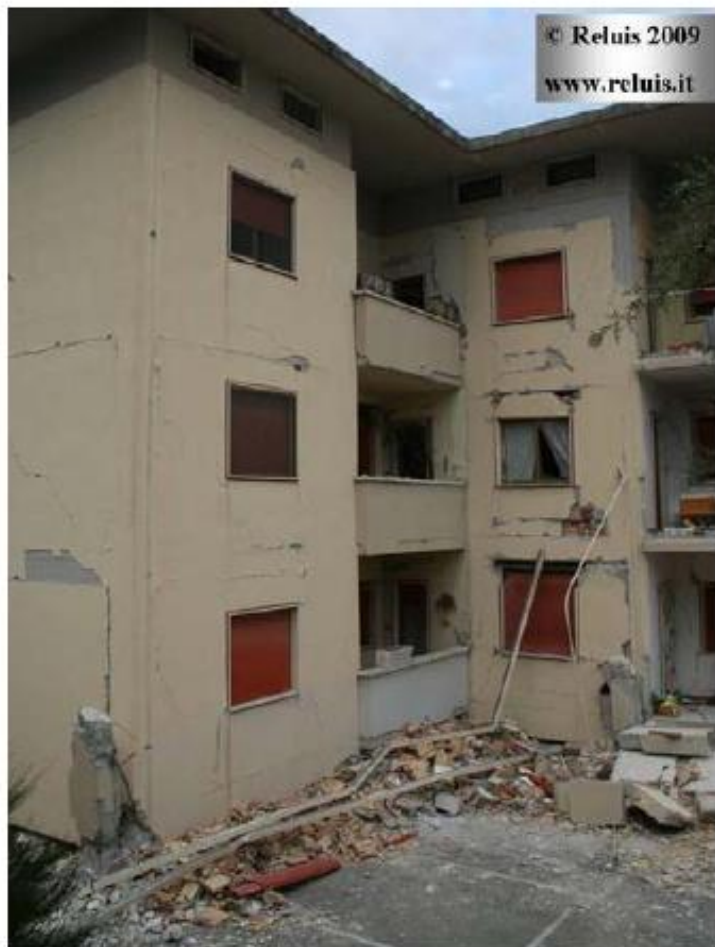
Edificio in c.a. di  
3 piani

**Edificio in c.a. di quattro piani caratterizzato da un meccanismo di piano. Pettino (AQ)**

Analogamente all'edificio precedente il piano terra a differenza dei restanti piani è caratterizzato da ampie aperture (ingresso edificio e garage); la richiesta di spostamento si è concentrata al piano terra.

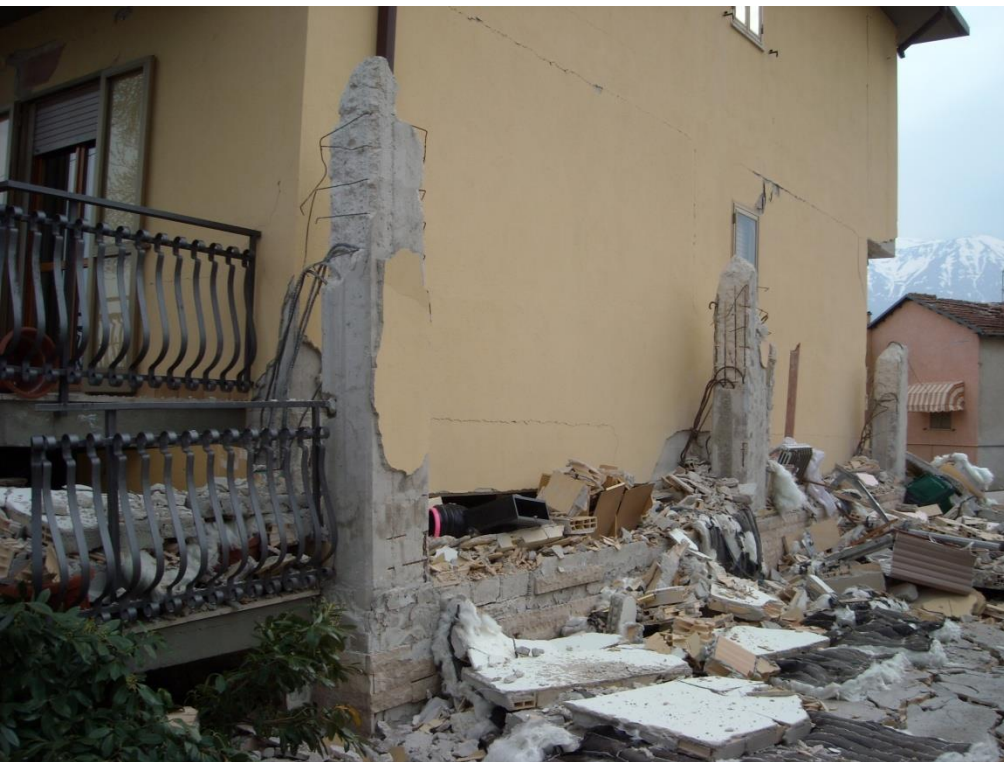
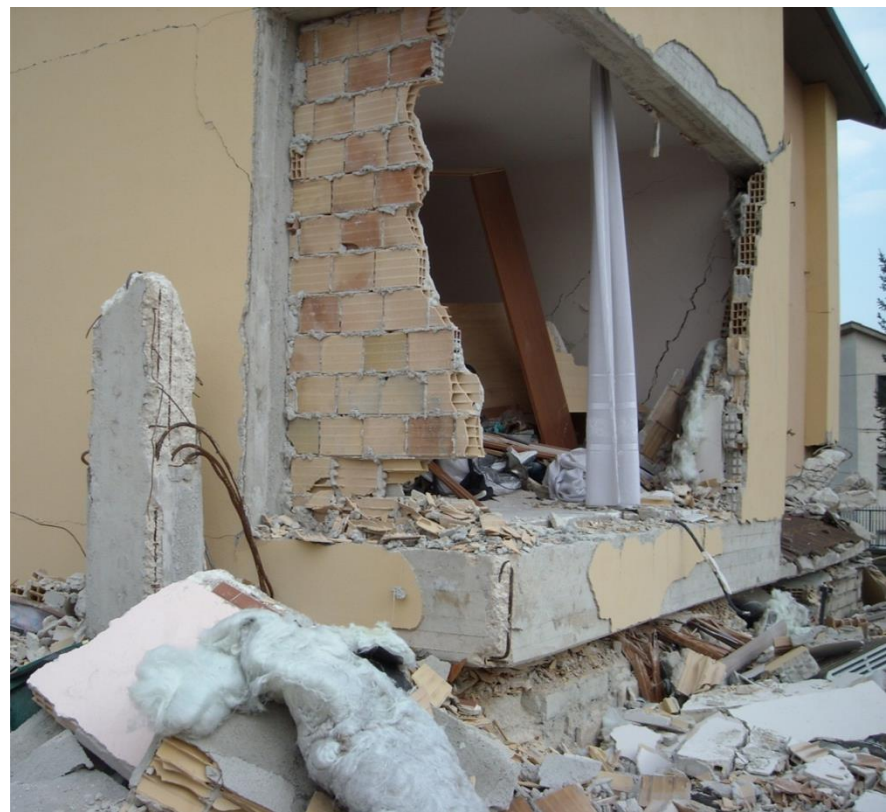
Meccanismo fragile di piano causato dalla rottura a taglio dei pilastri del primo livello.

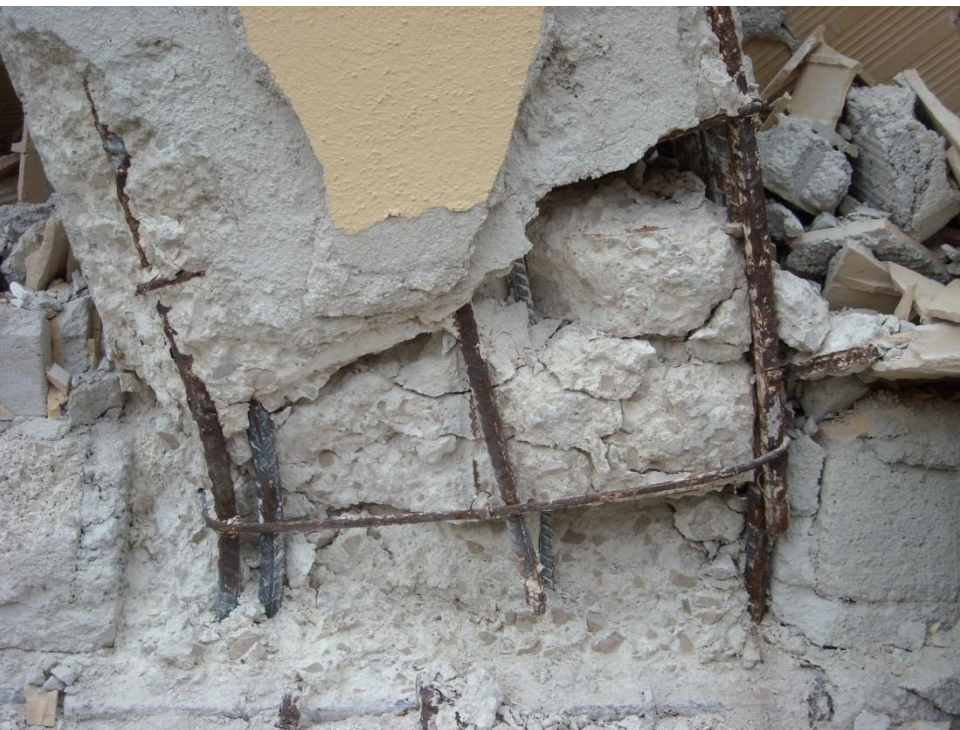
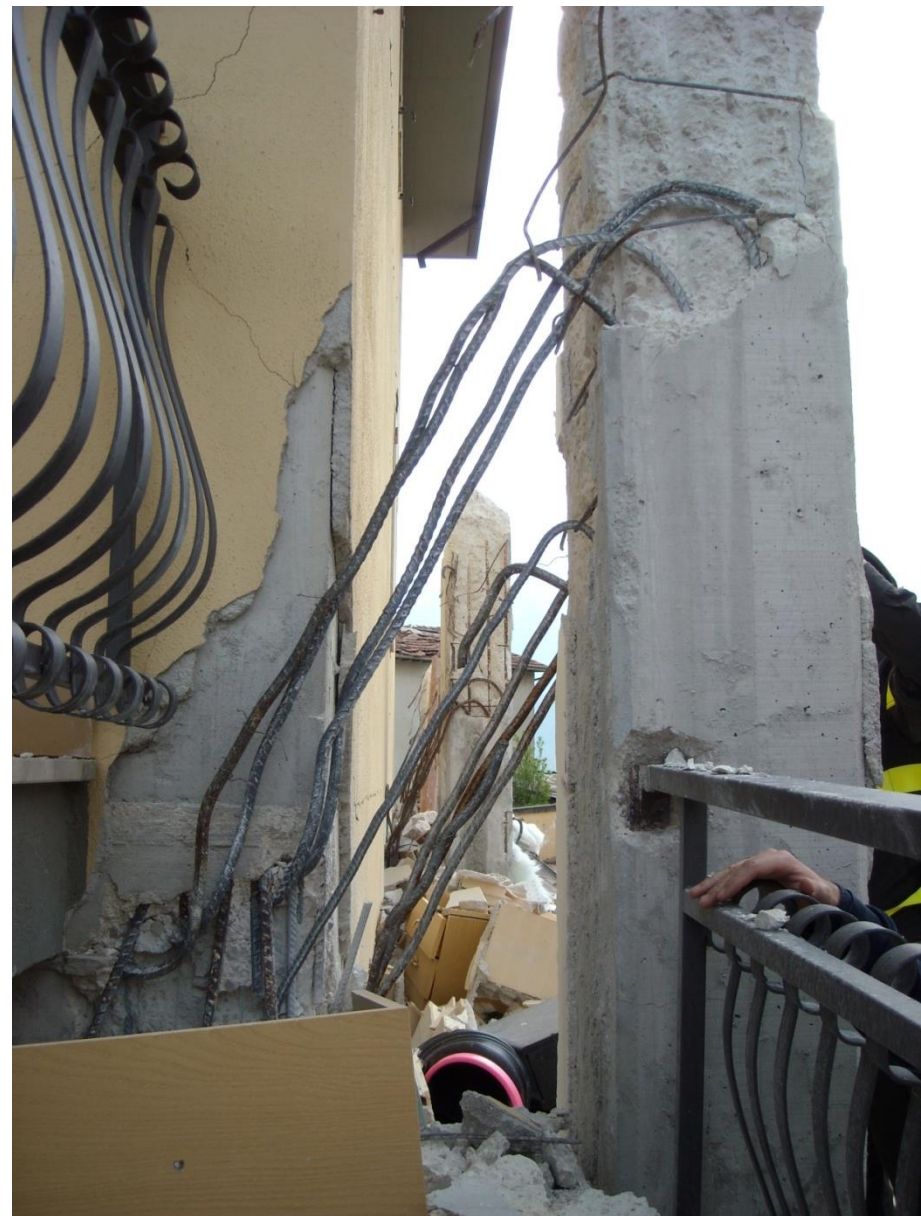
*Armature longitudinali:* barre ad aderenza migliorata

*Staffe:* barre lisce di piccolo diametro (passo elevato)
