Corso di aggiornamento professionale
**“Progettazione di strutture in legno
massiccio e lamellare secondo NTC 2008”**

La diagnosi delle strutture lignee in opera: criteri, mezzi, operatività

Massimo MANNUCCI - LegnoDOC S.r.l. Prato

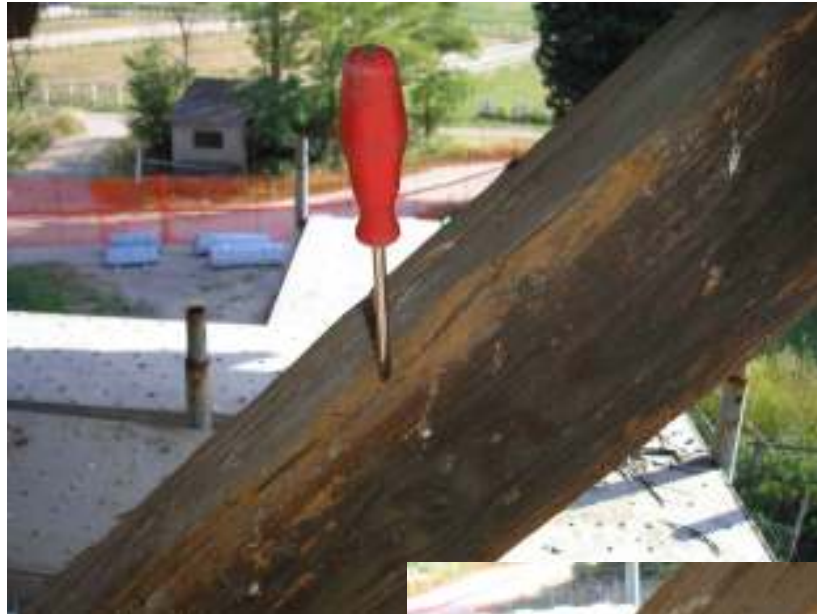
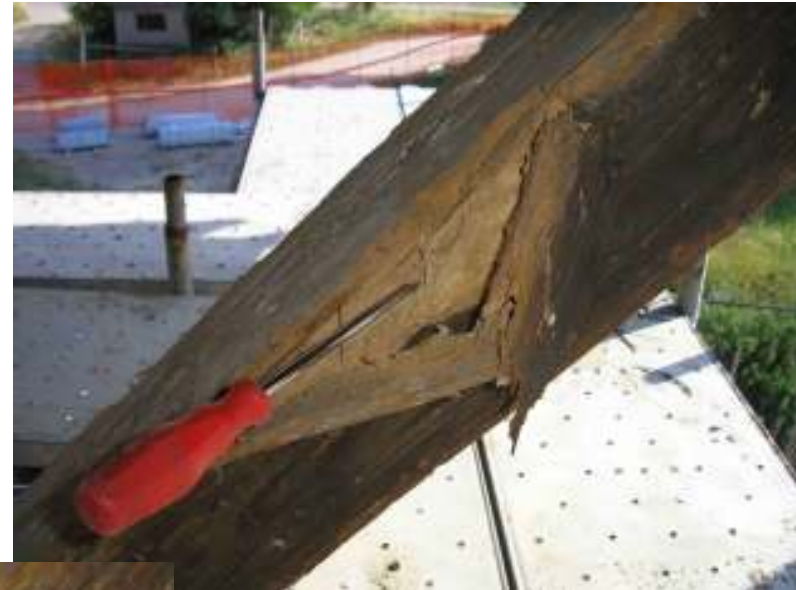
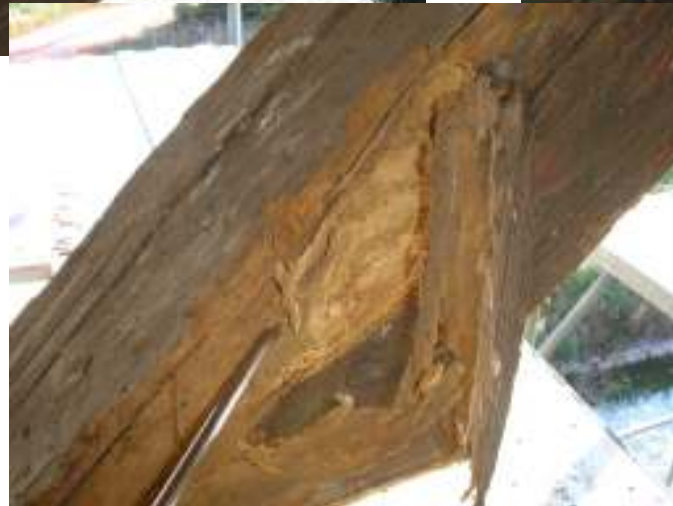
Attacco da Cerambicidi

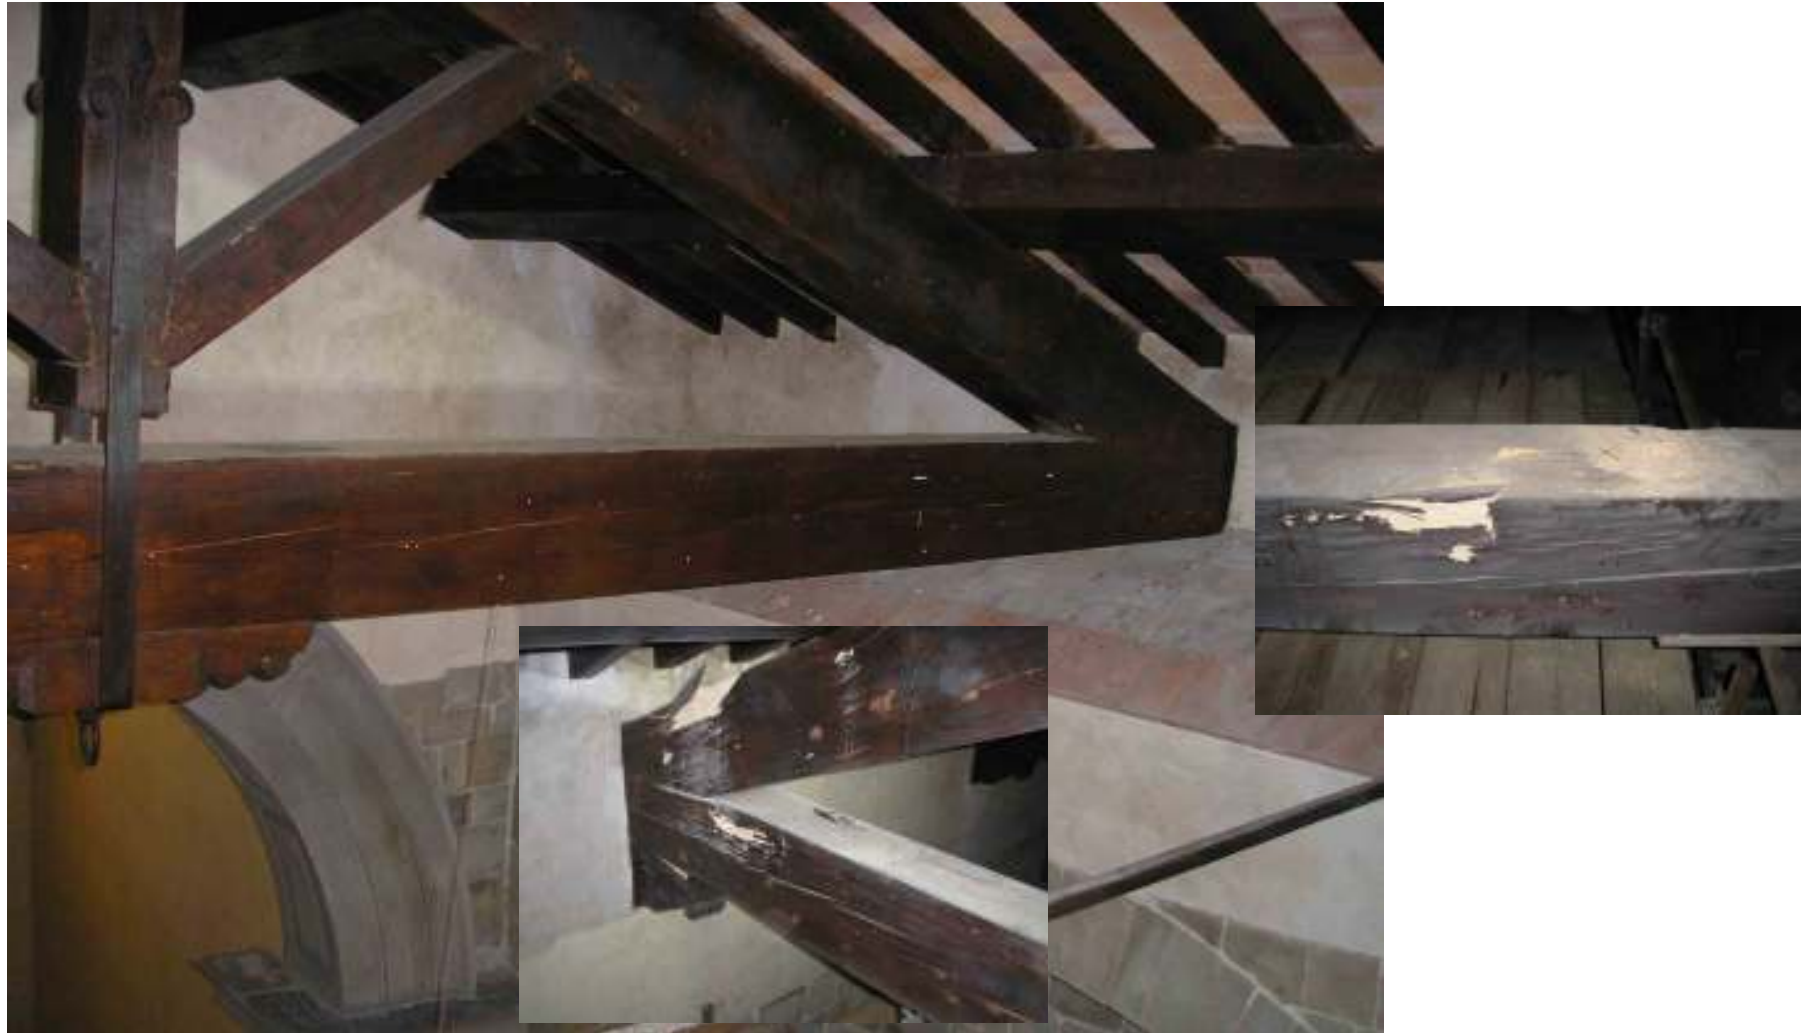
Attacco da Cerambicidi

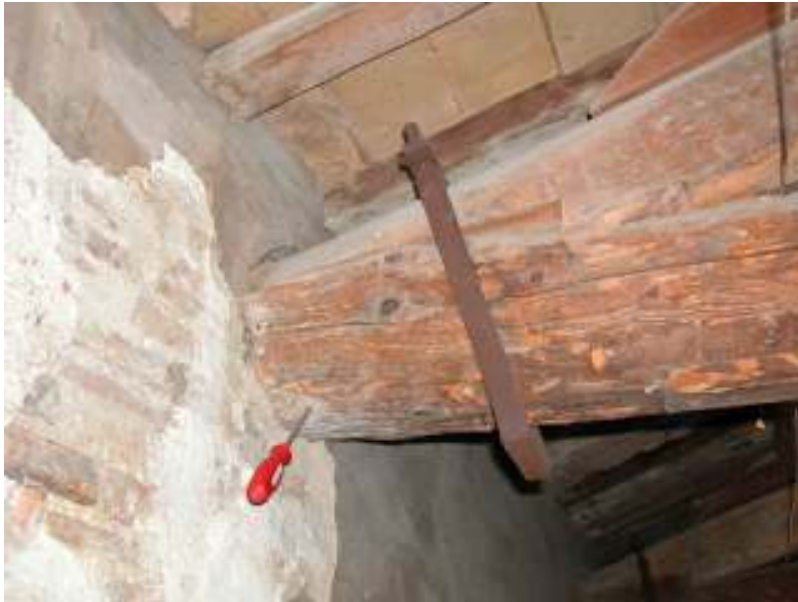
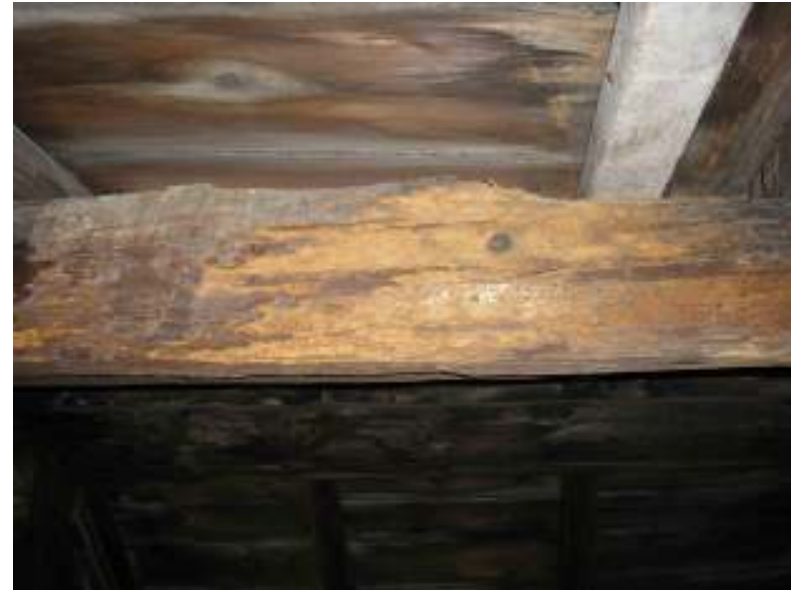
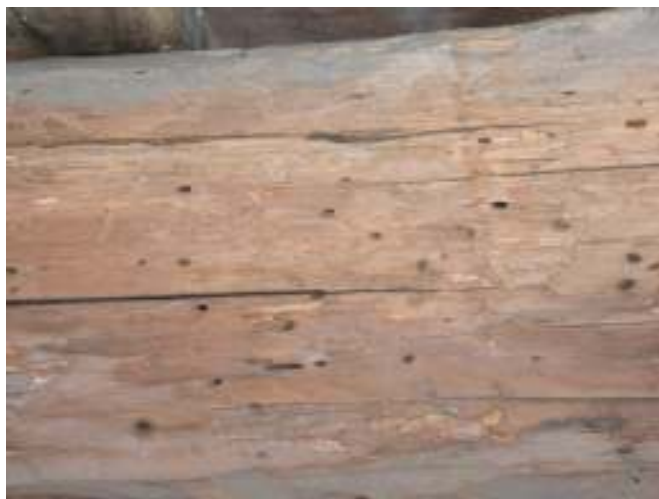
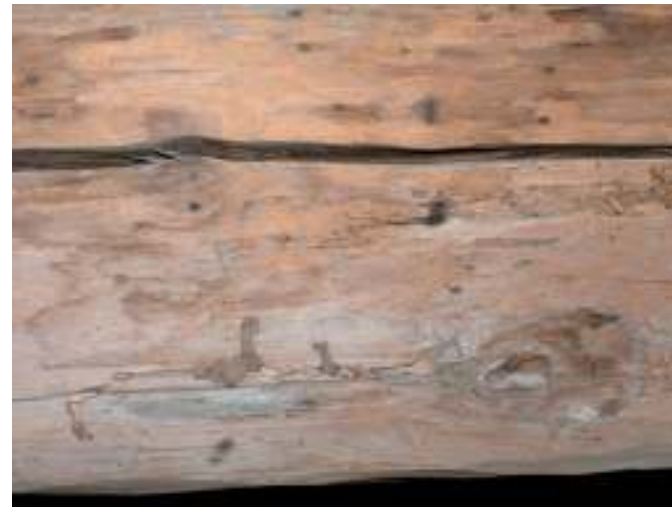
Attacco da Cerambicidi

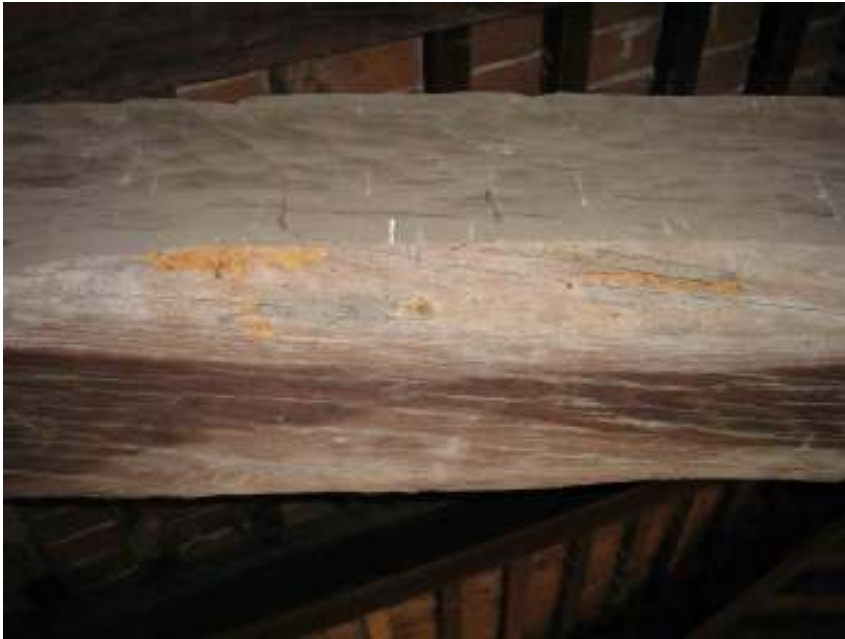
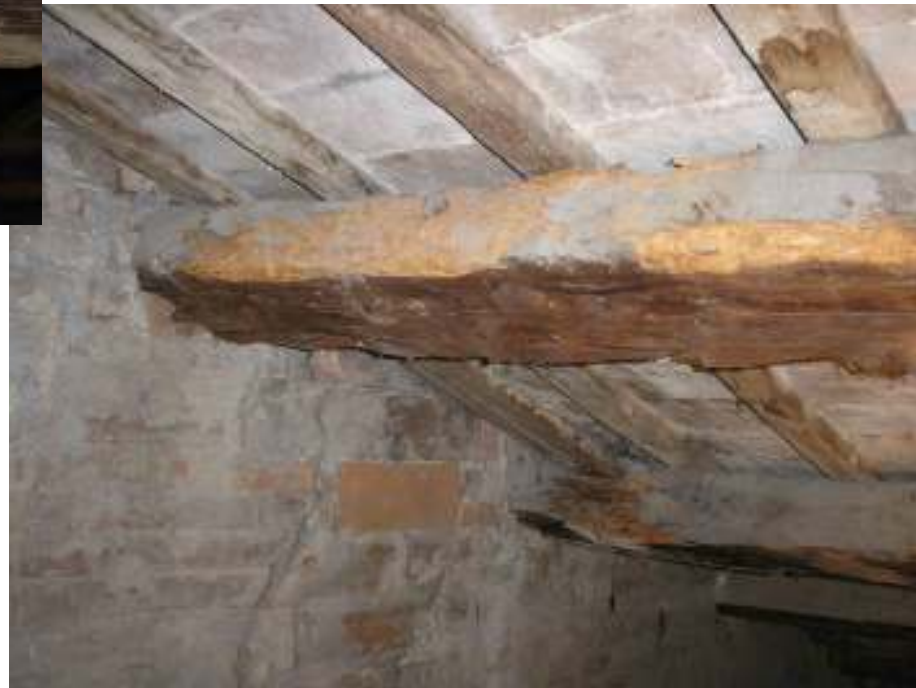
Attacco da cerambicidi

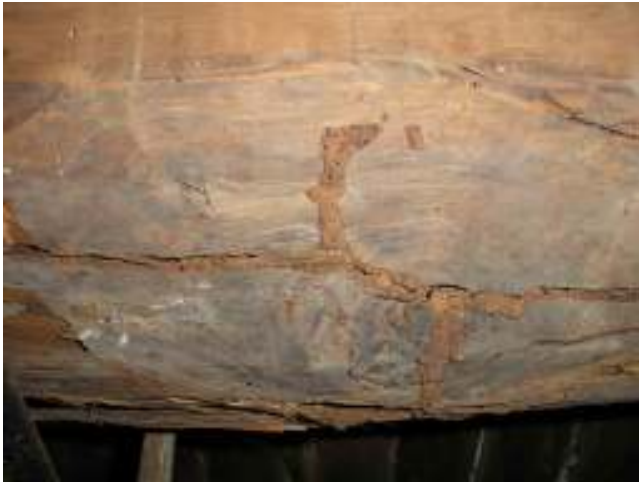
Attacco da termiti - in genere tuttavia non si hanno manifestazioni esteriori

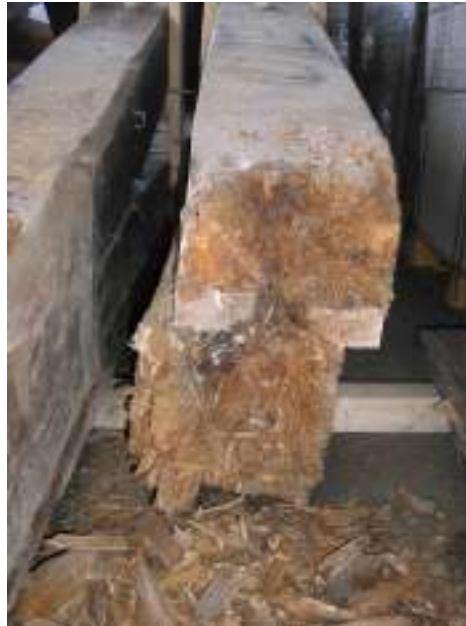
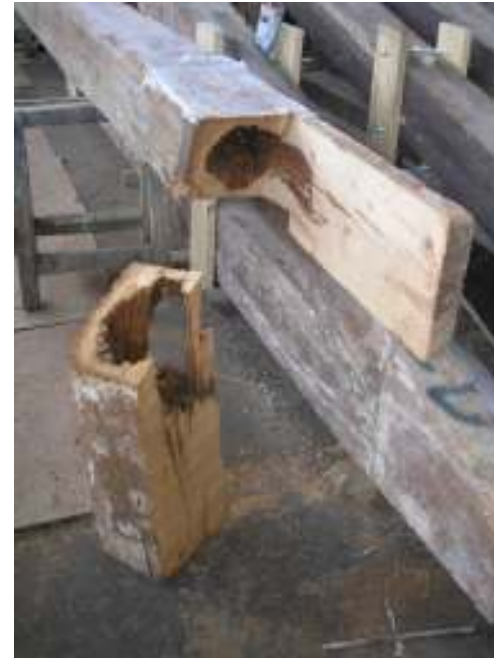
L'aspetto esteriore del legno degradato per carie è diverso dal legno "sano" e dipende dalla fase di sviluppo della carie (variazione di colore, comparsa di cretti ortogonali alla fibratura, fino alla totale scomparsa del legno)

Consistenza e aspetto del legno cariato

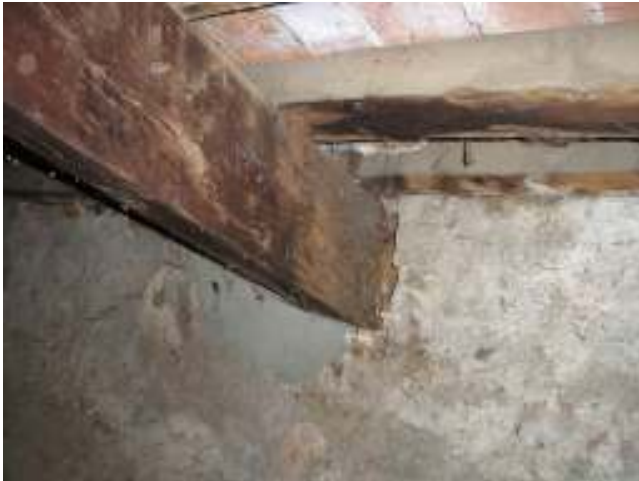
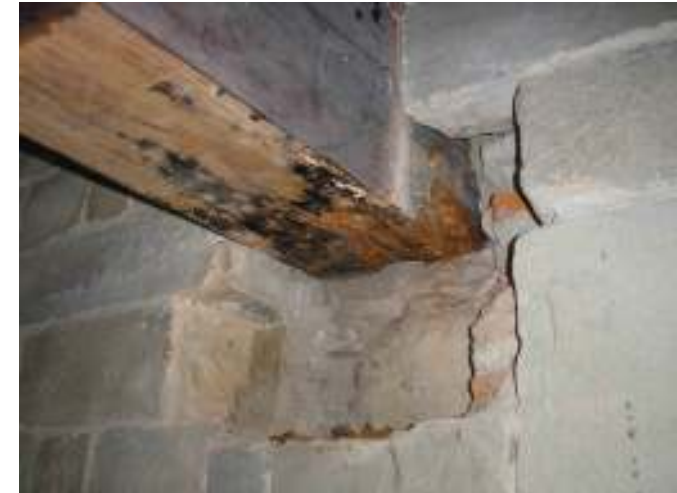
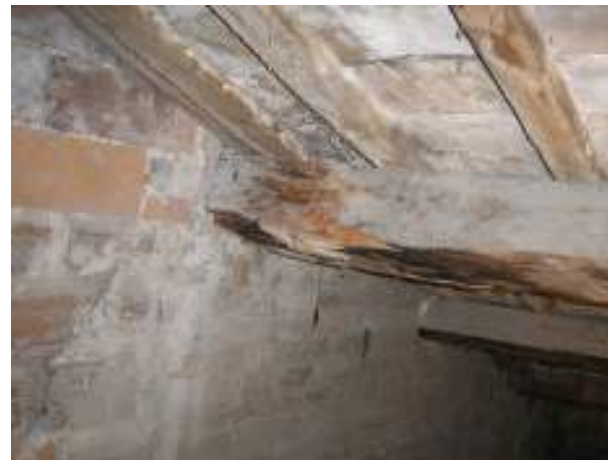
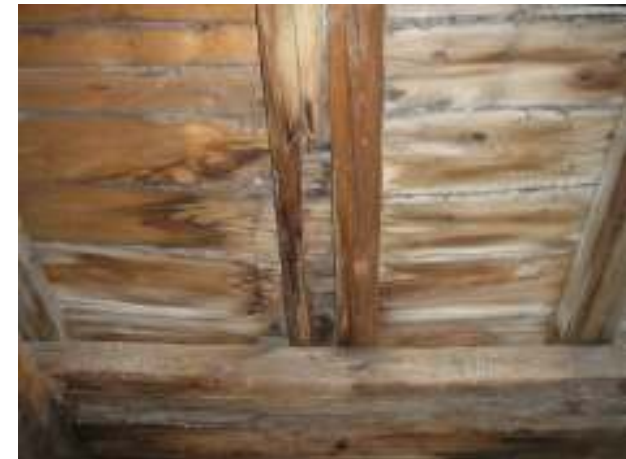
Degrado per carie agli appoggi sulle murature e in luce

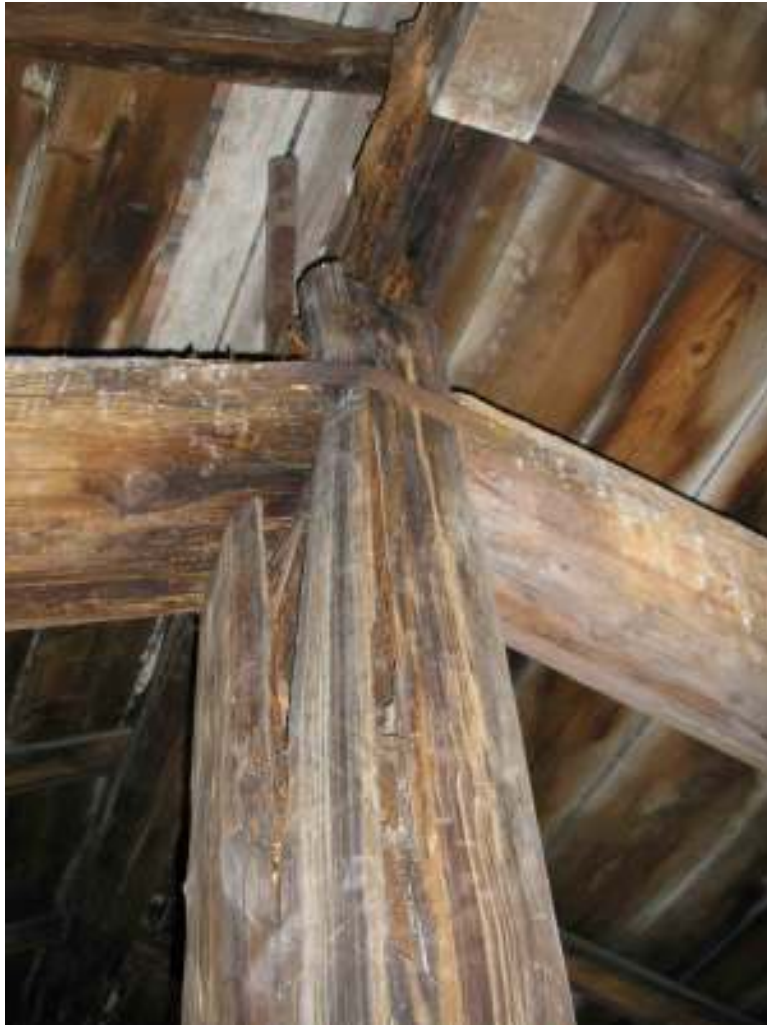
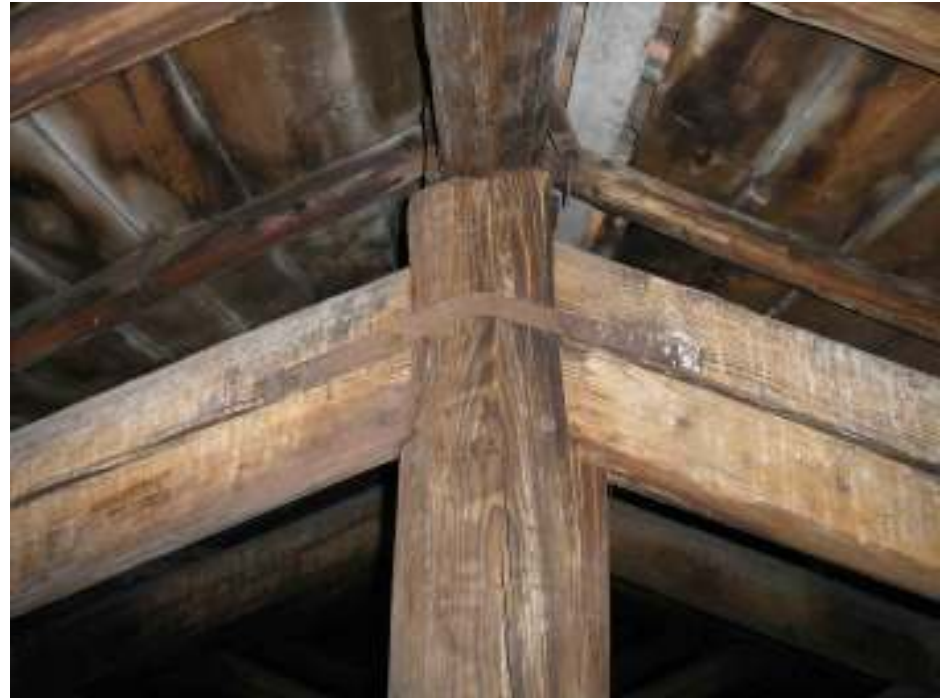
Schiacciamento della testa del monaco a causa di degrado grave per carie

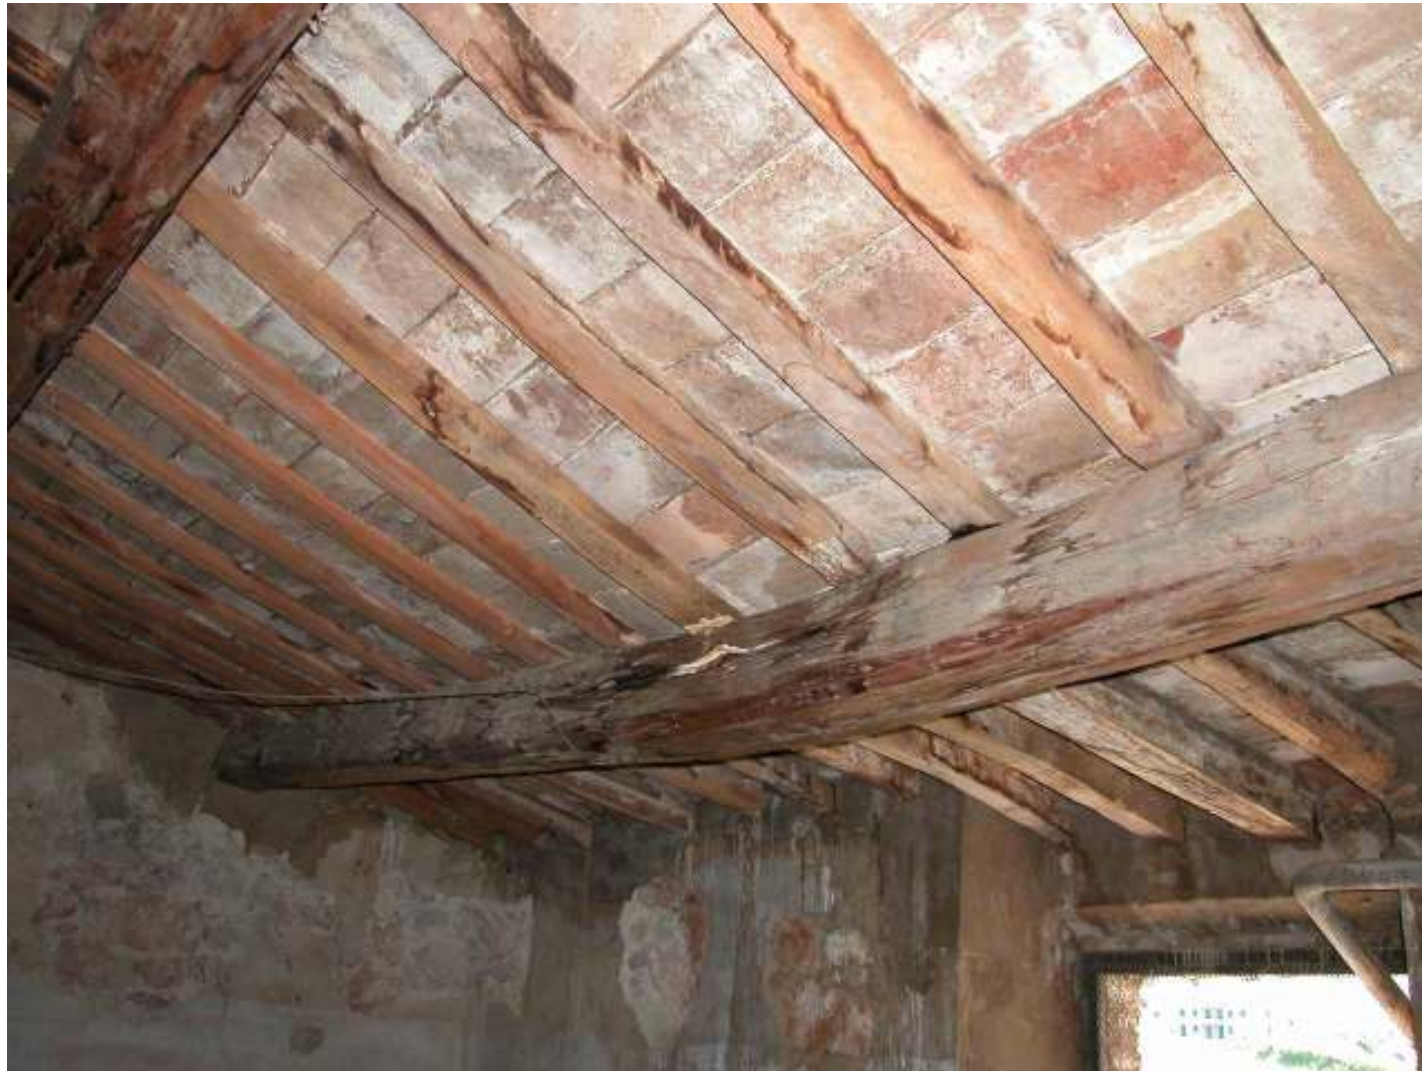
Elemento particolarmente inflesso a causa di degrado grave per carie

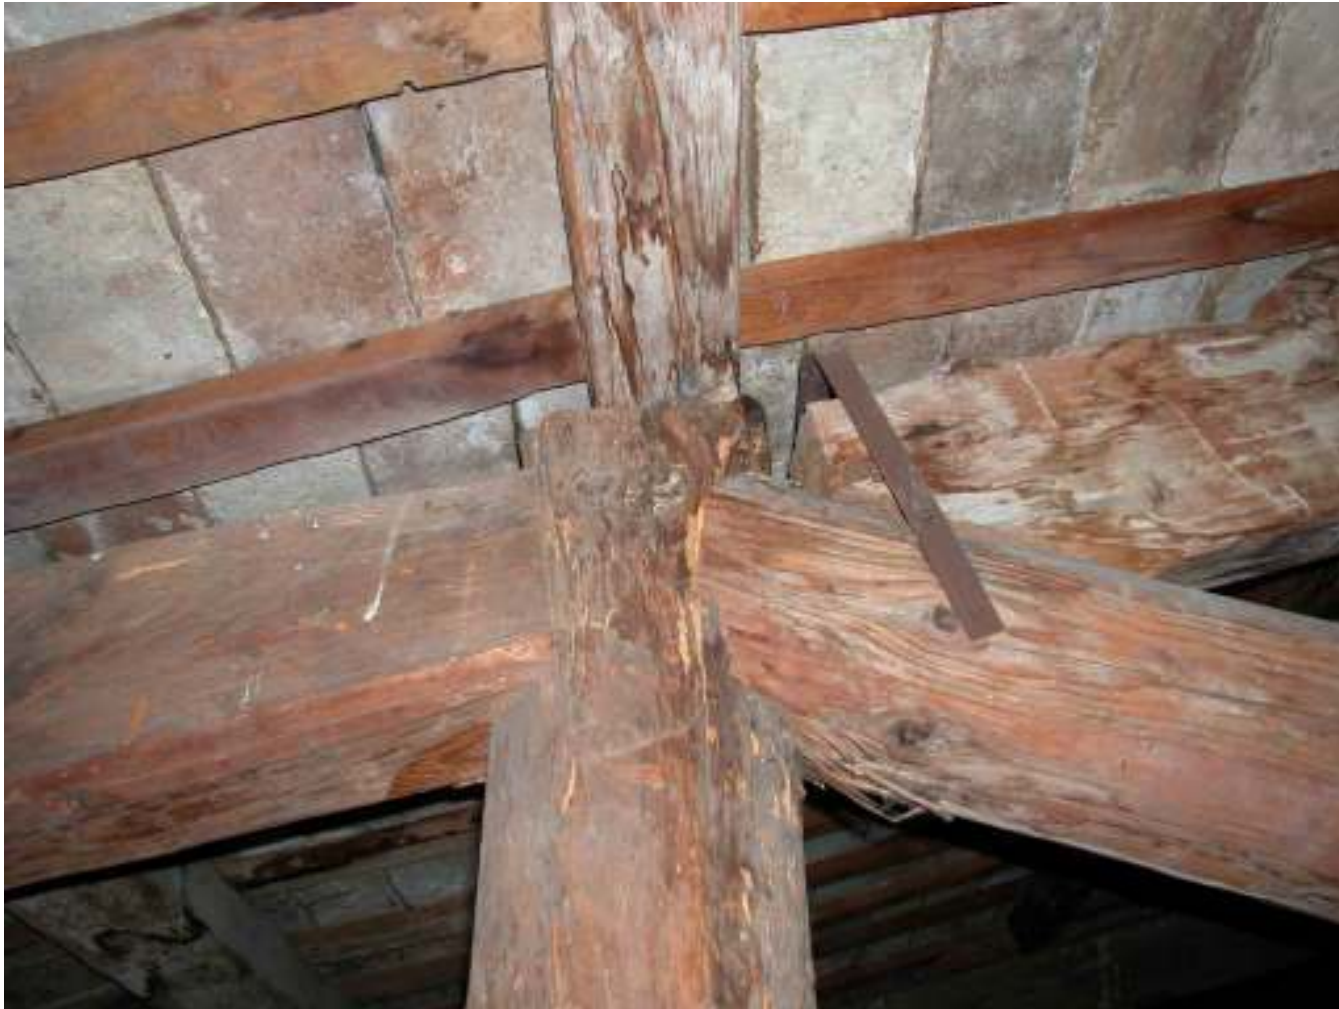
Testa del monaco schiacciata a causa di degrado grave per carie e insetti

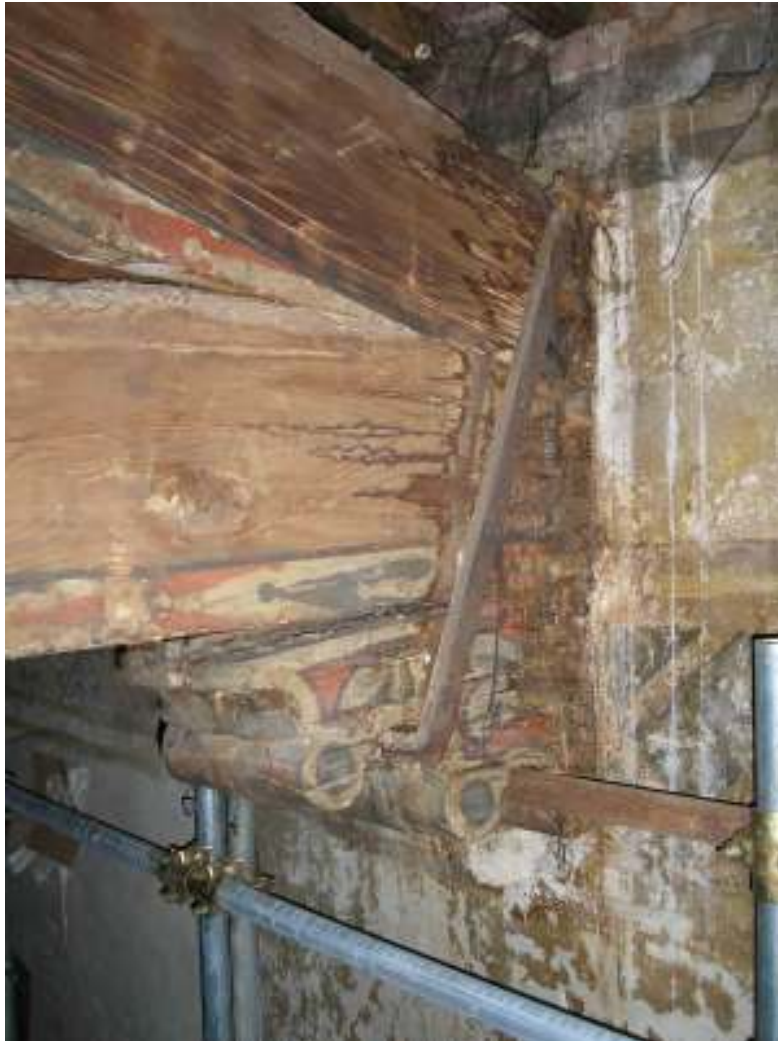
Nel caso degli appoggi sulle murature è sempre possibile che vi sia degrado interno anche se non vi sono manifestazioni esteriori o segni di percolazione d'acqua.

La presenza eventuale di questi ultimi accresce il sospetto che vi sia degrado interno ma non dà nessuna certezza.

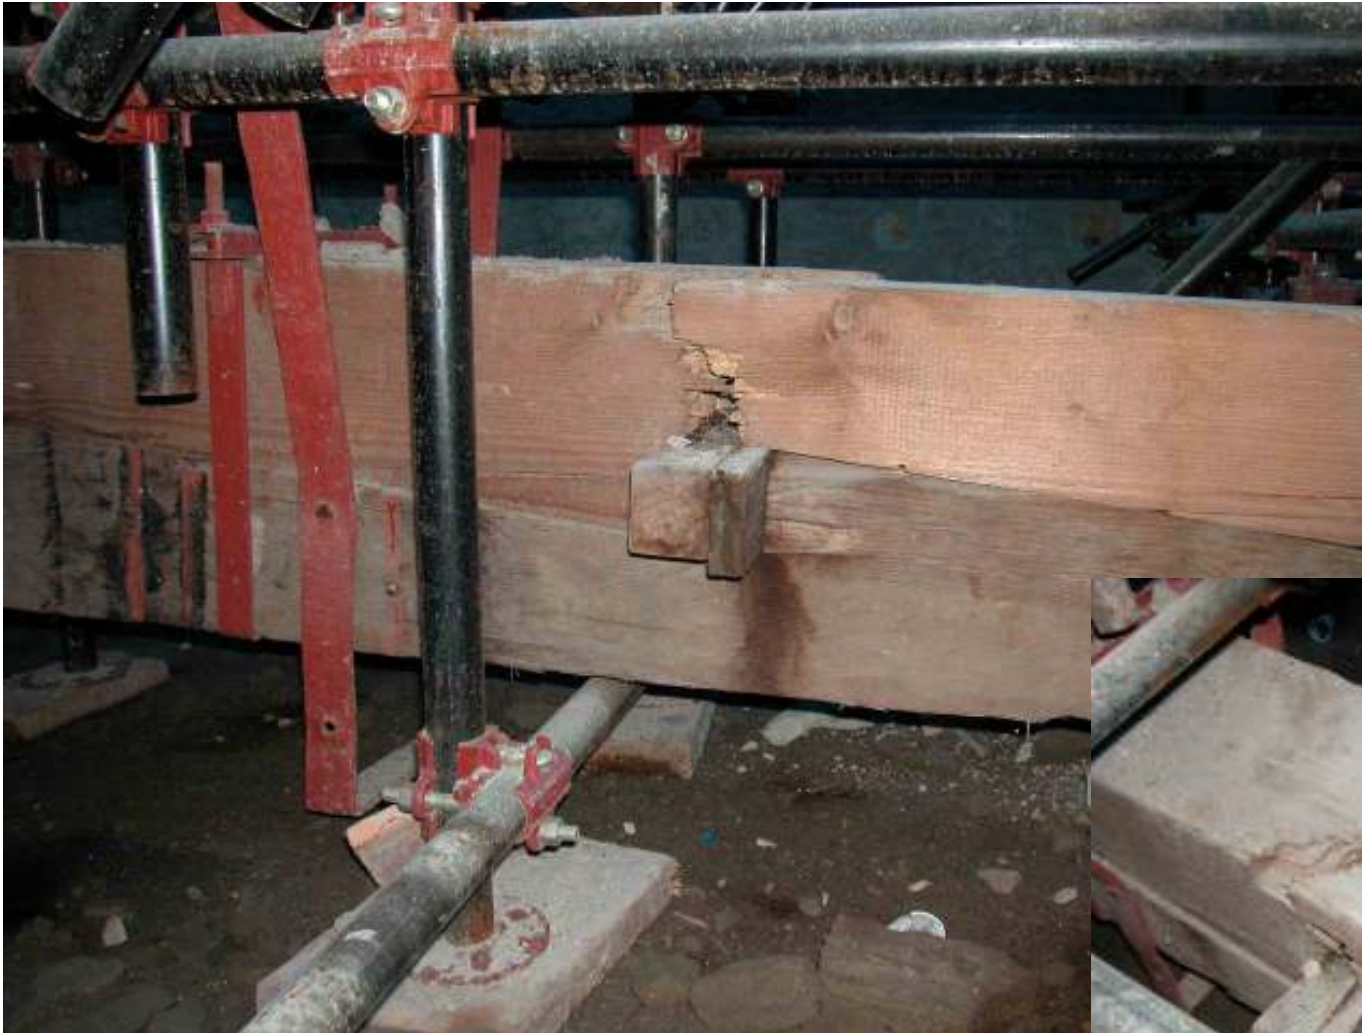
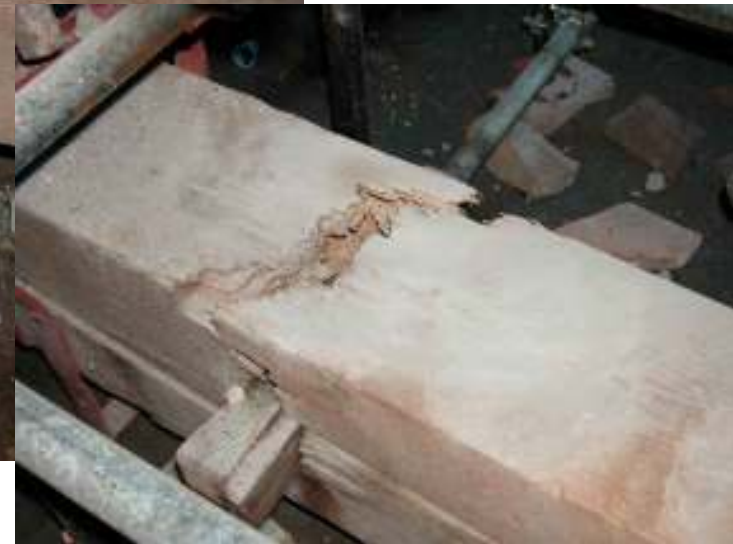
Rottura di catena in corrispondenza di giunto a dardo di giove

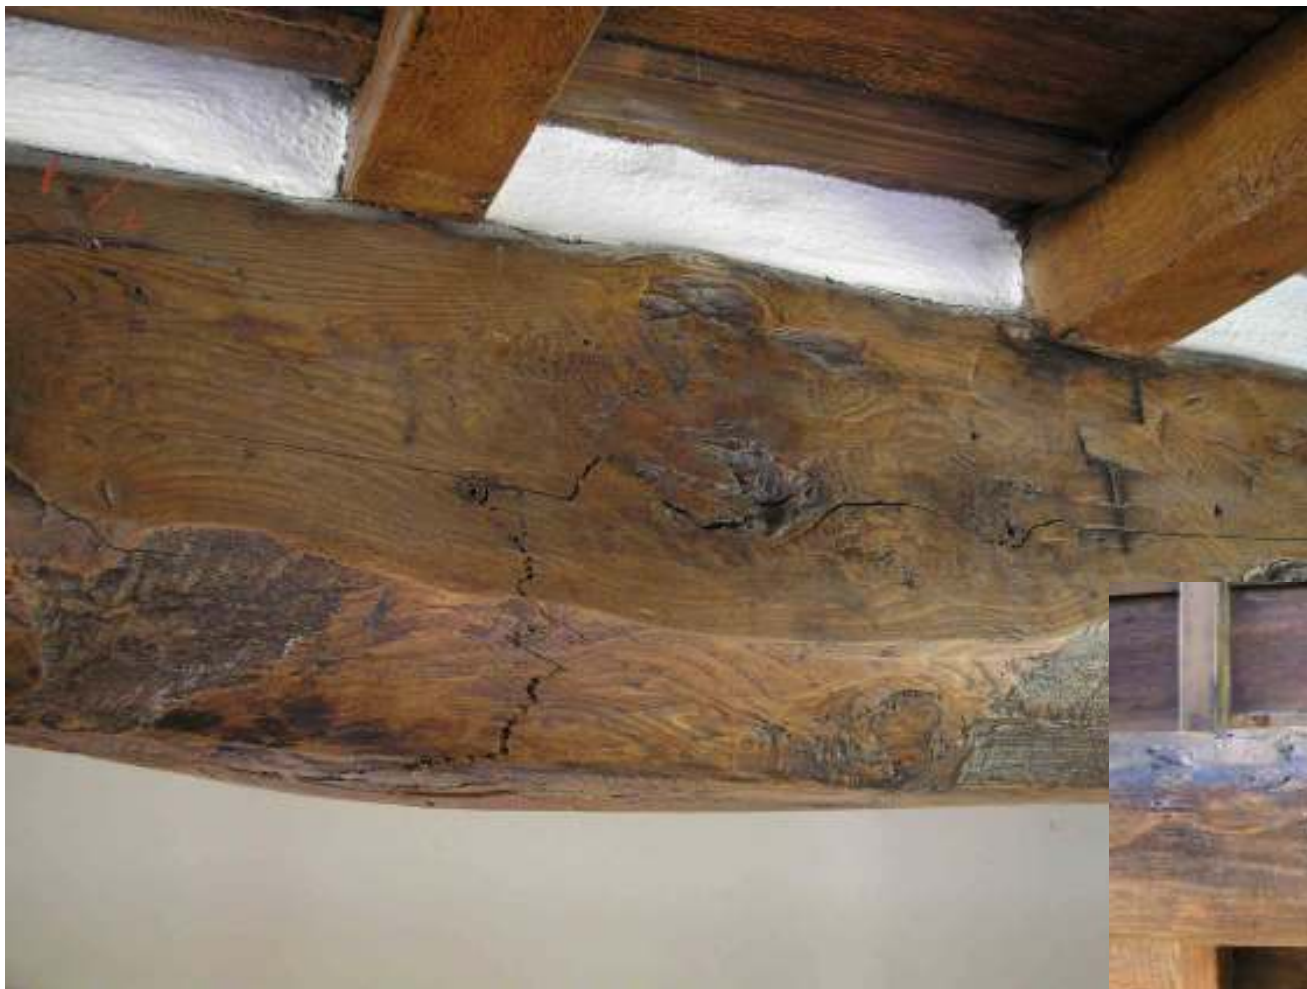
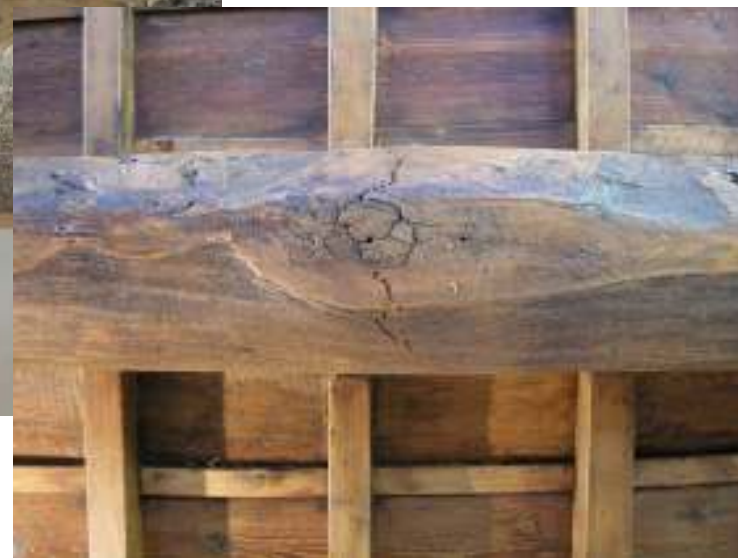
Rottura di trave in corrispondenza di nodo cipollato

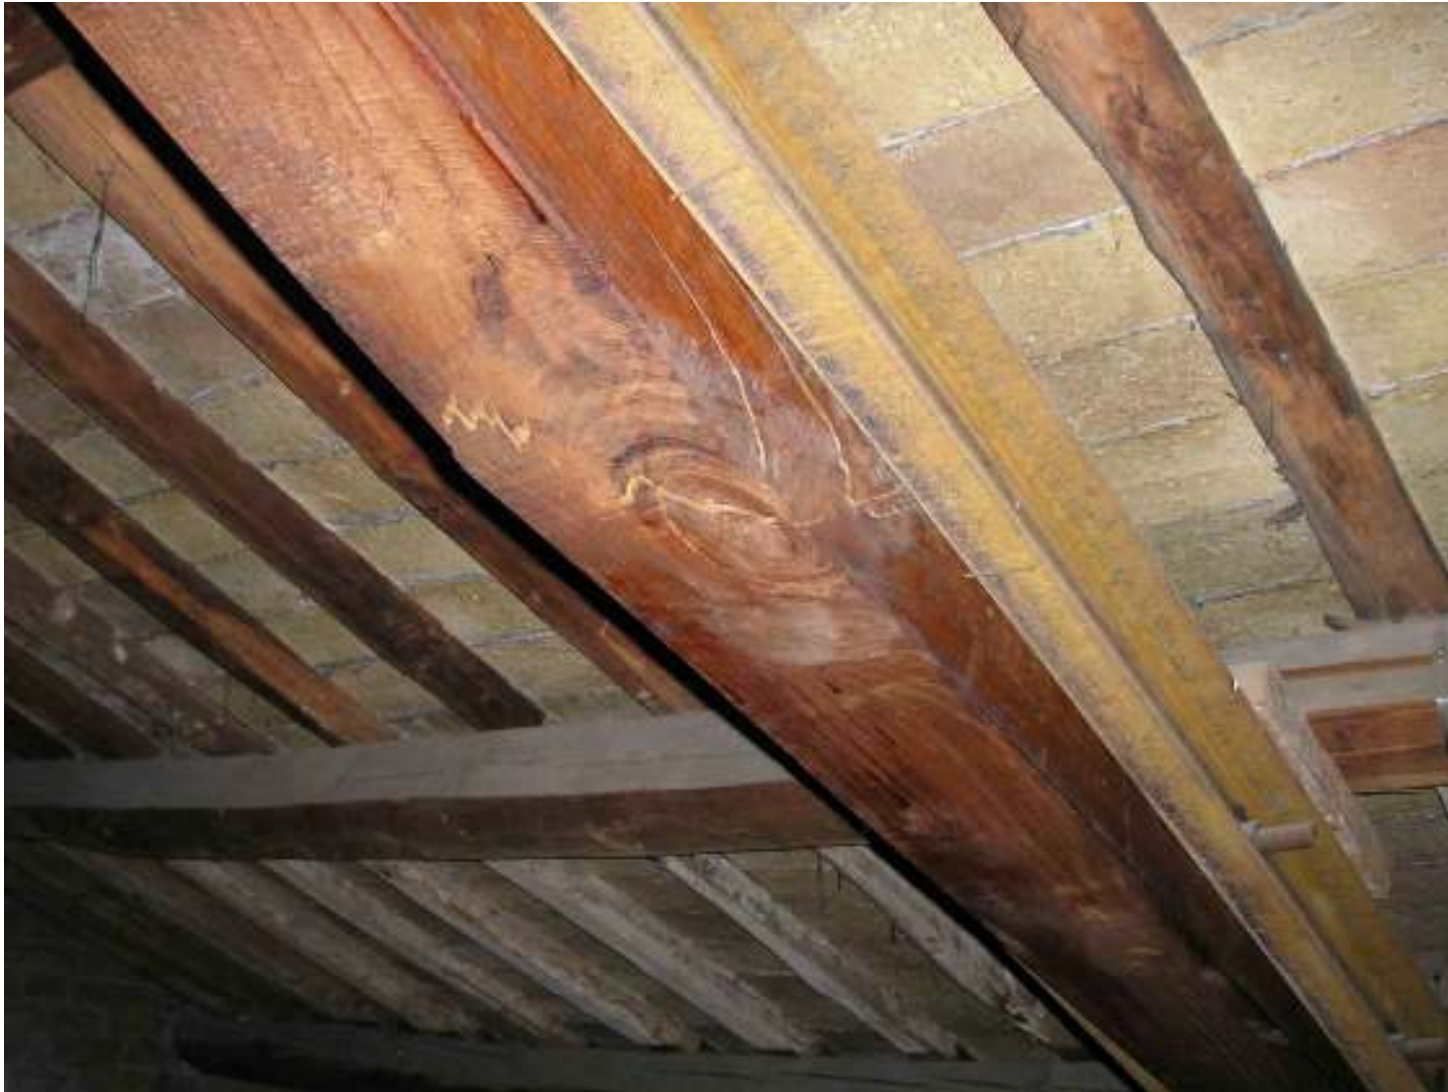
Rottura di puntone di capriata in corrispondenza di nodo intradossale

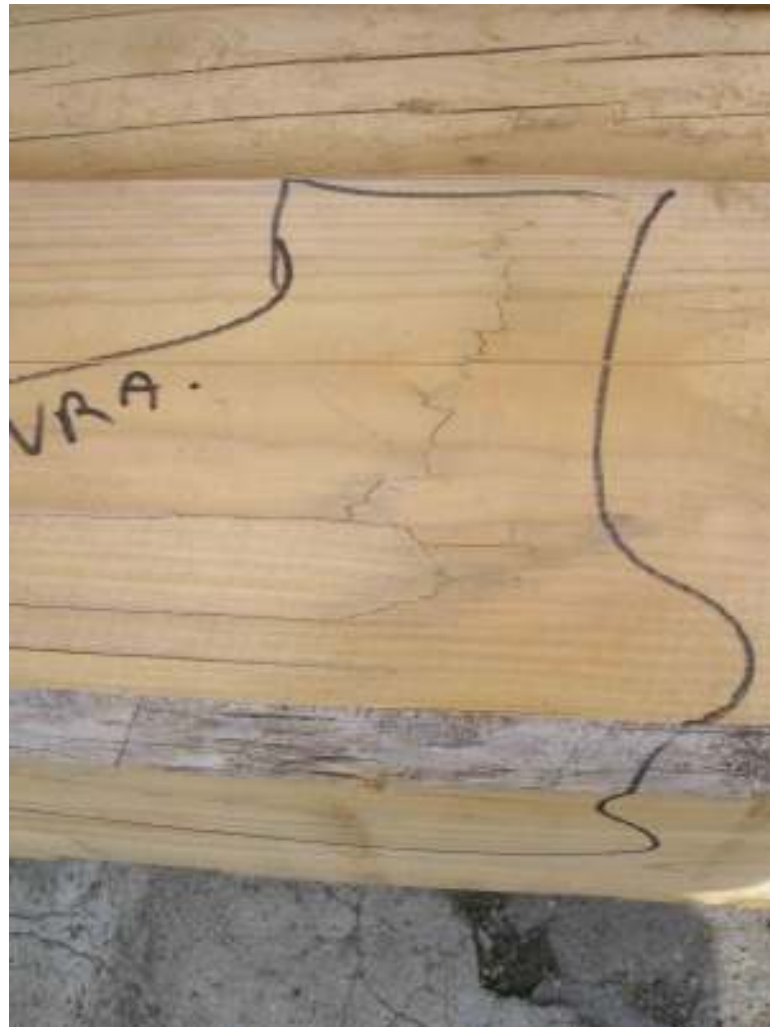
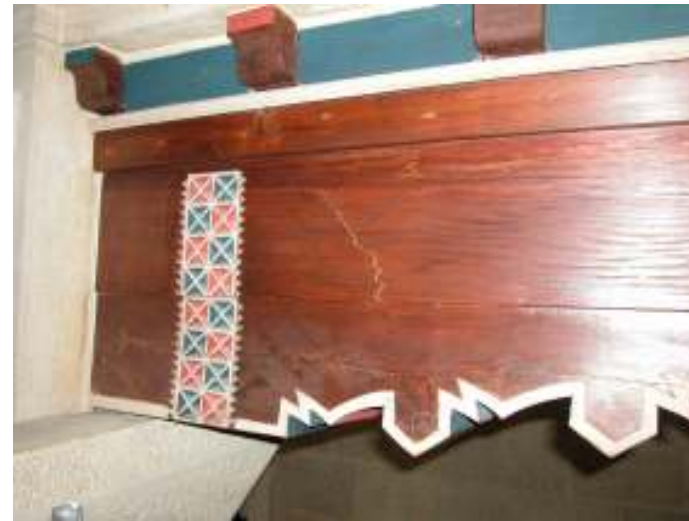
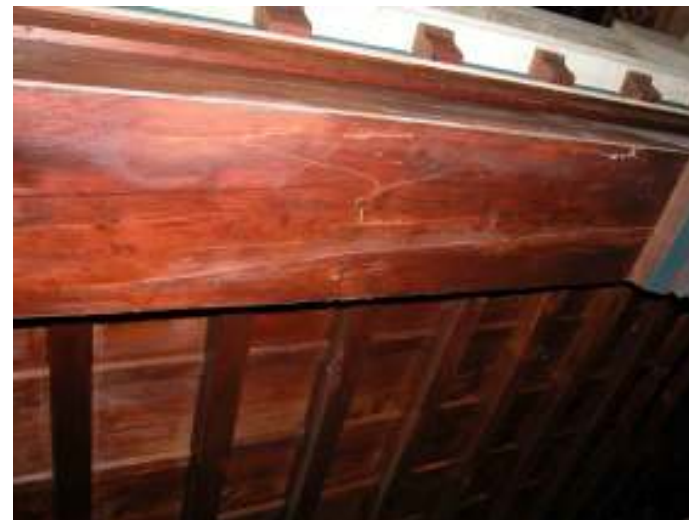
Rottura (frattura) di trave nuova (a Sx) e di trave in opera (a Dx)

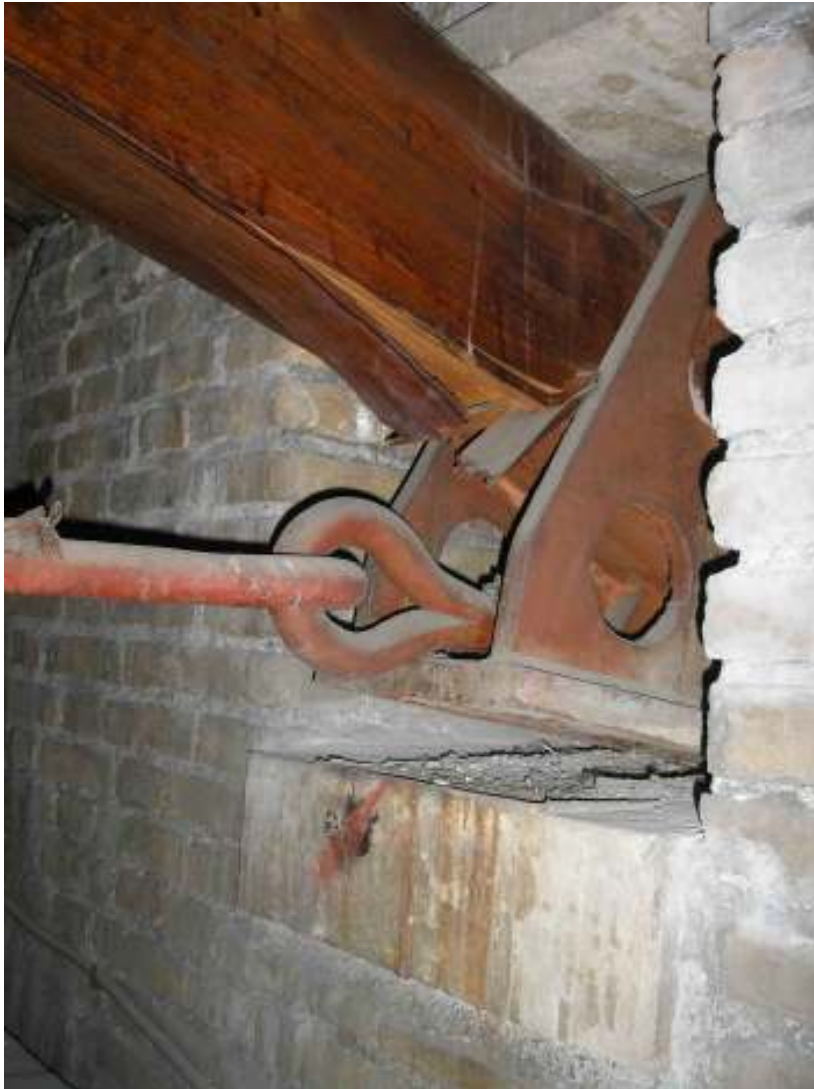
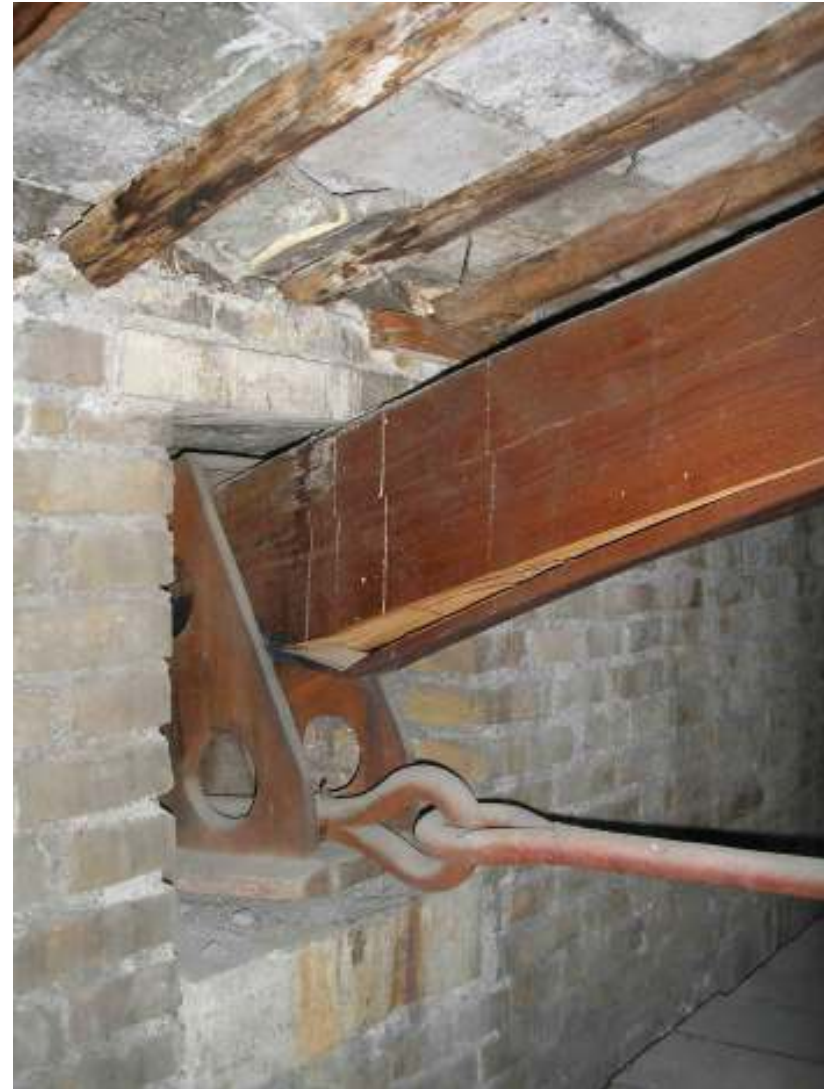
Lesioni varie dovute a funzionamento inadeguato della cuffia metallica
