Corso di aggiornamento professionale
**“Progettazione di strutture in legno
massiccio e lamellare secondo NTC 2008”**

La diagnosi delle strutture lignee in opera: criteri, mezzi, operatività

Massimo MANNUCCI - LegnoDOC S.r.l. Prato

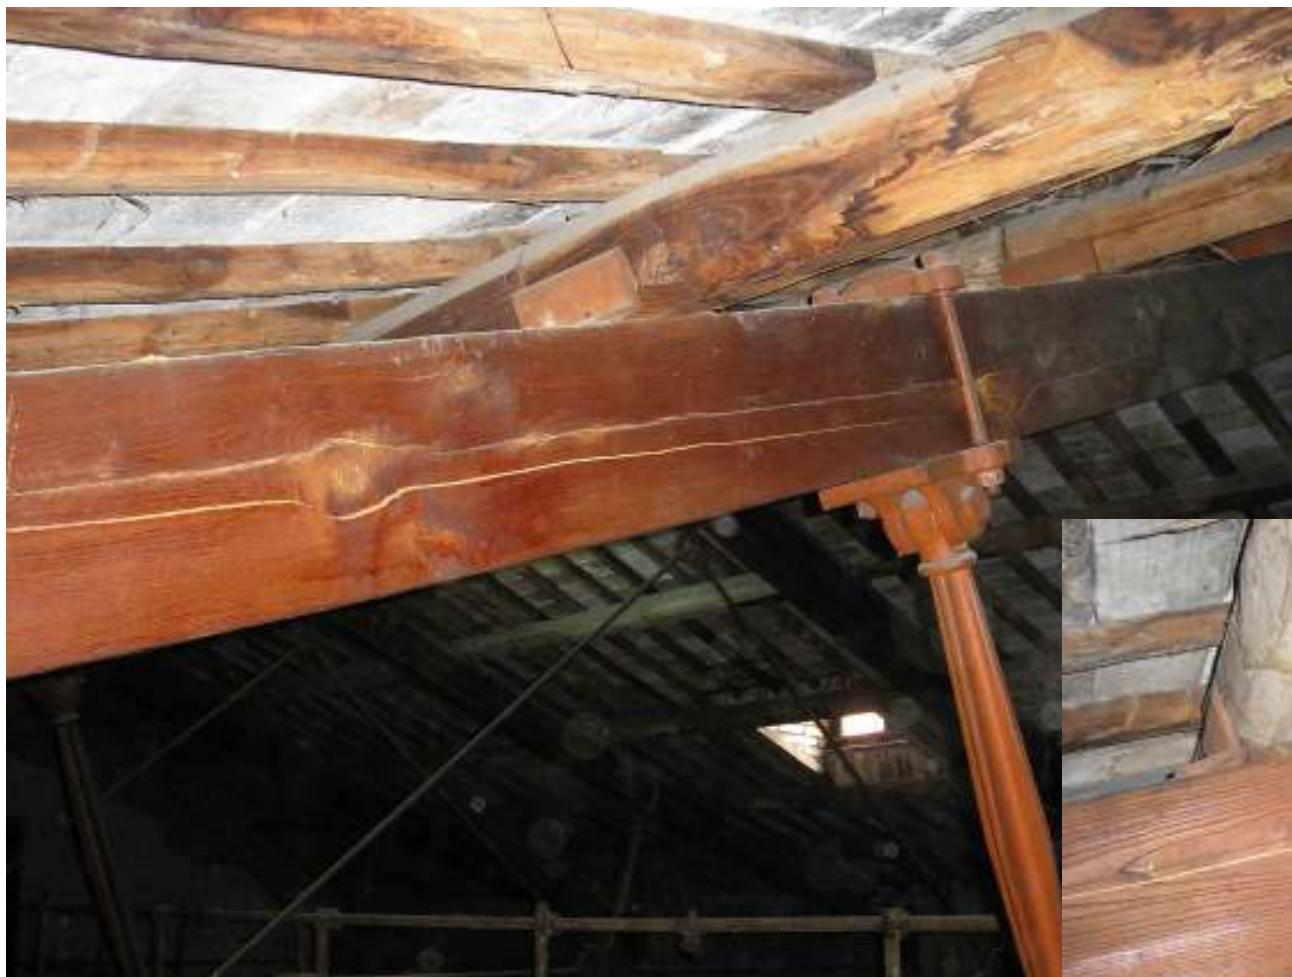
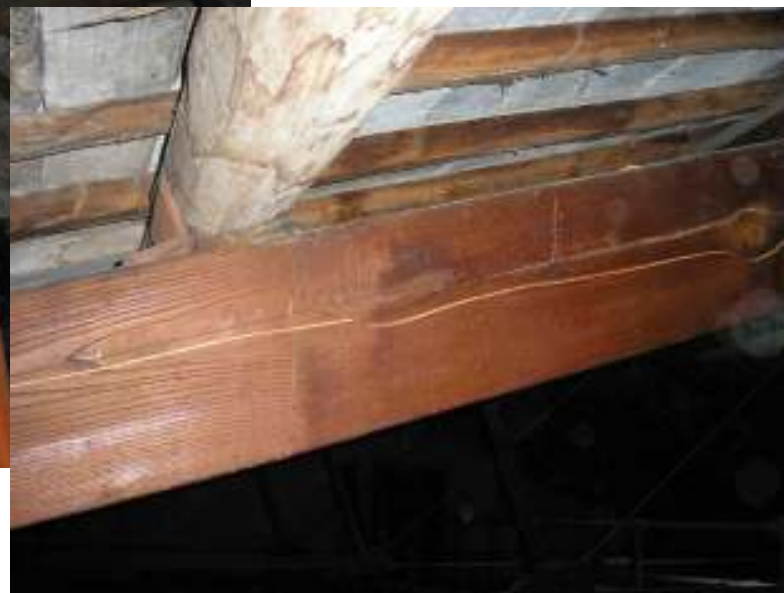
Rottura di puntone favorita da cipollatura

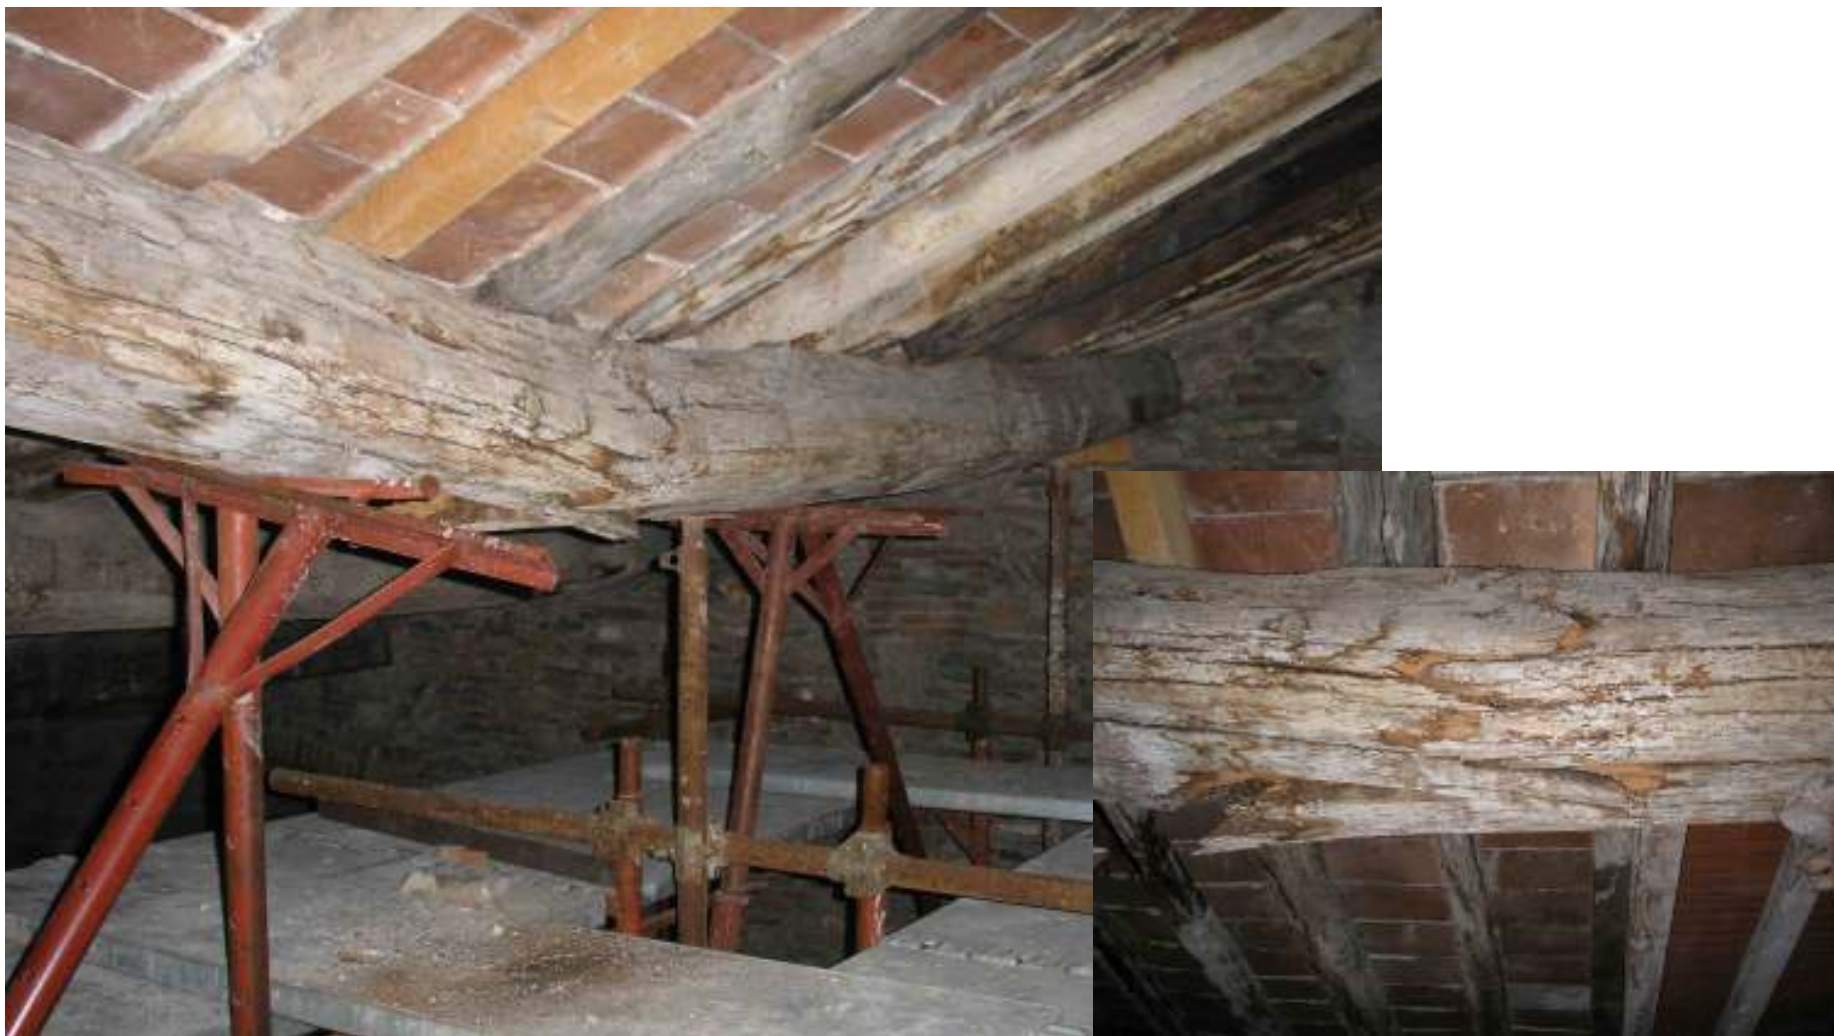
Trave di copertura rotta e puntellata

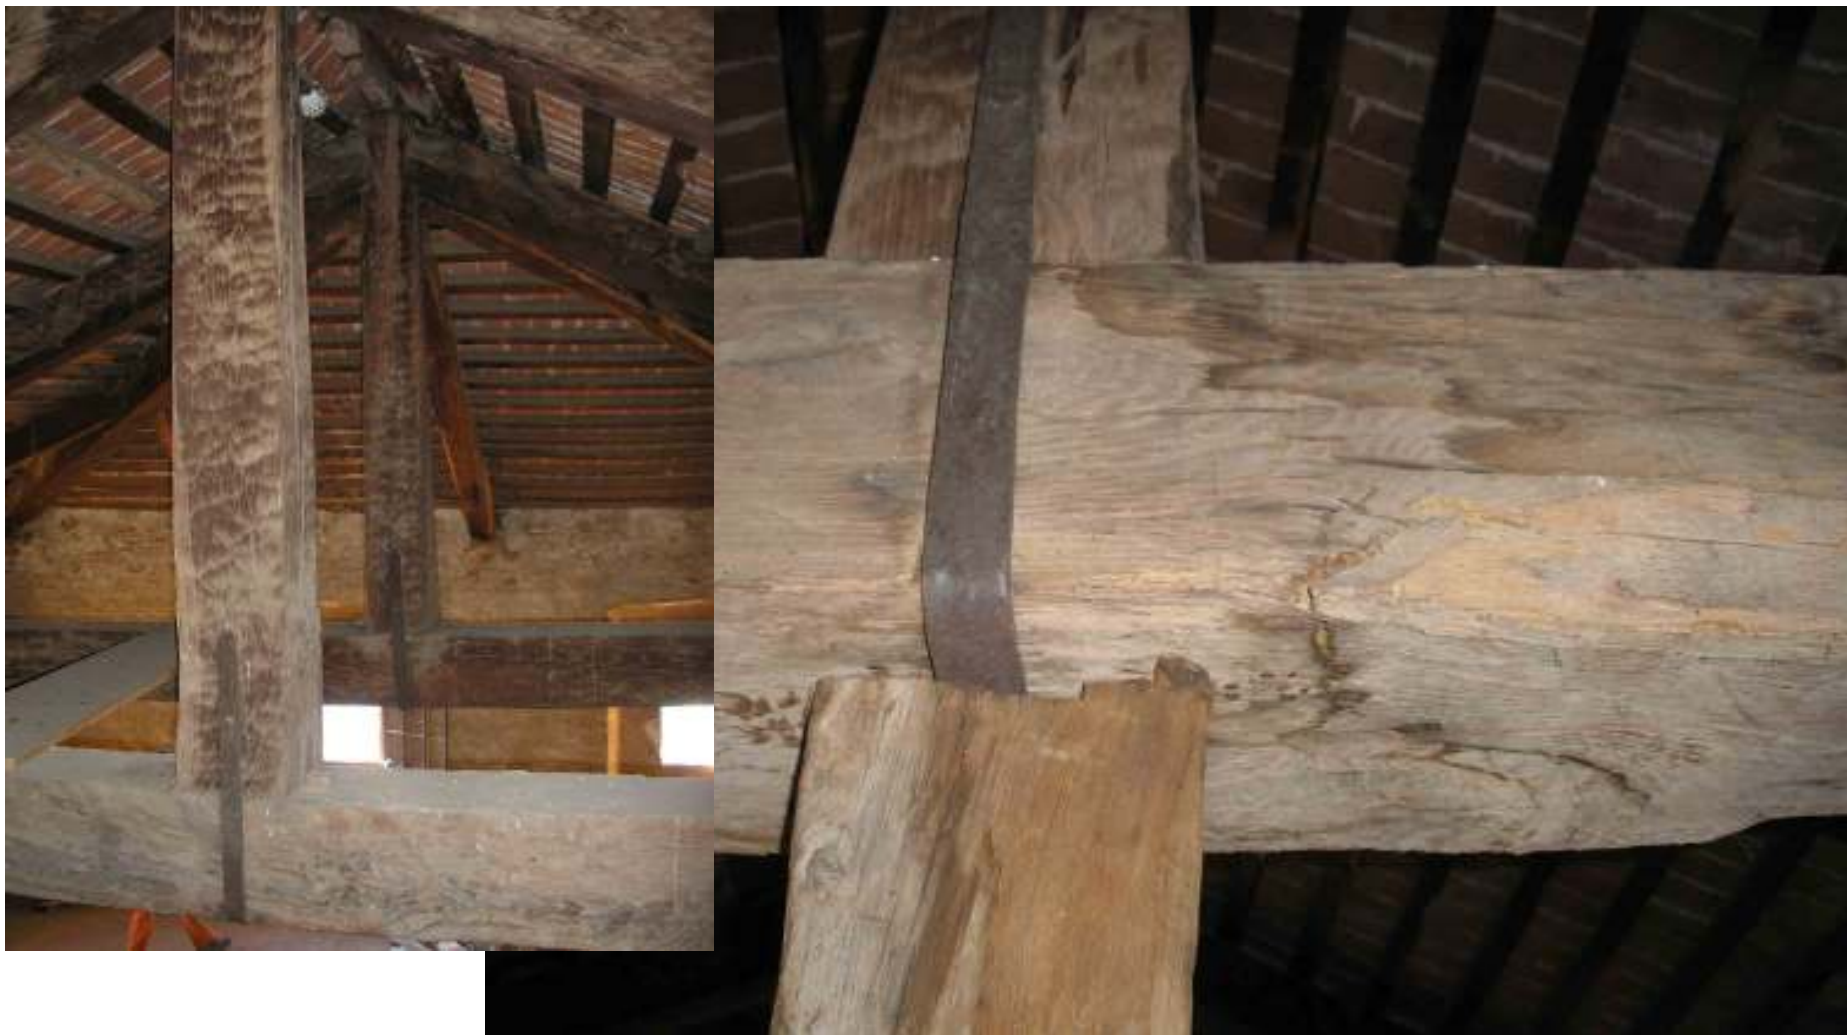
Rottura su catena

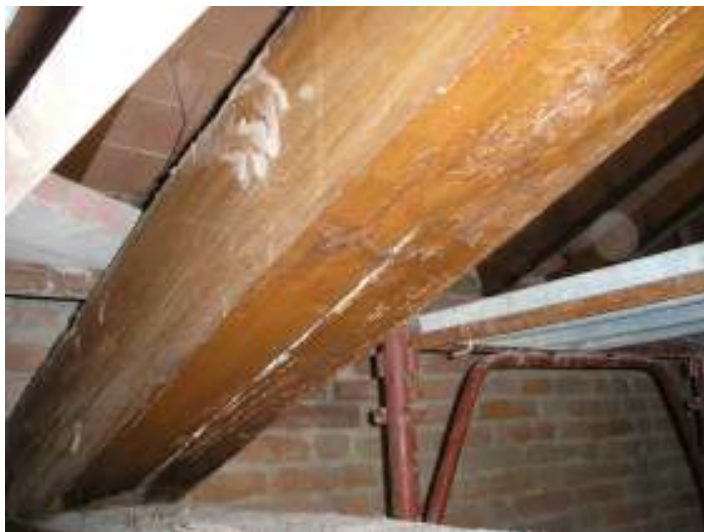
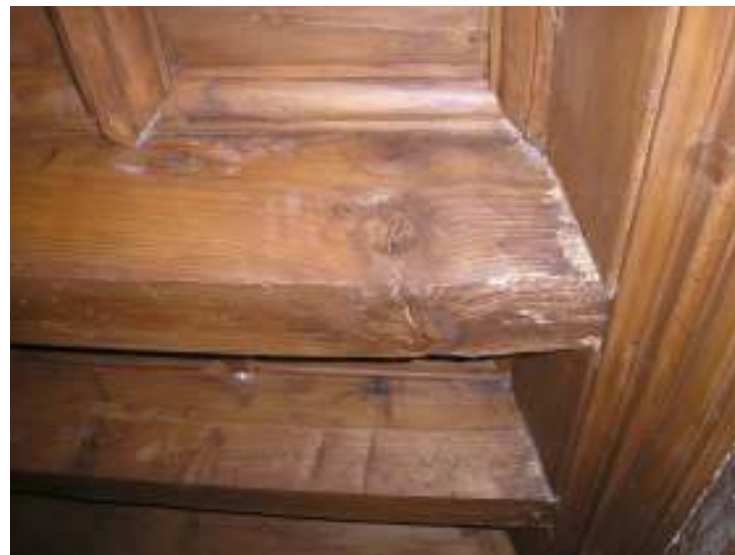
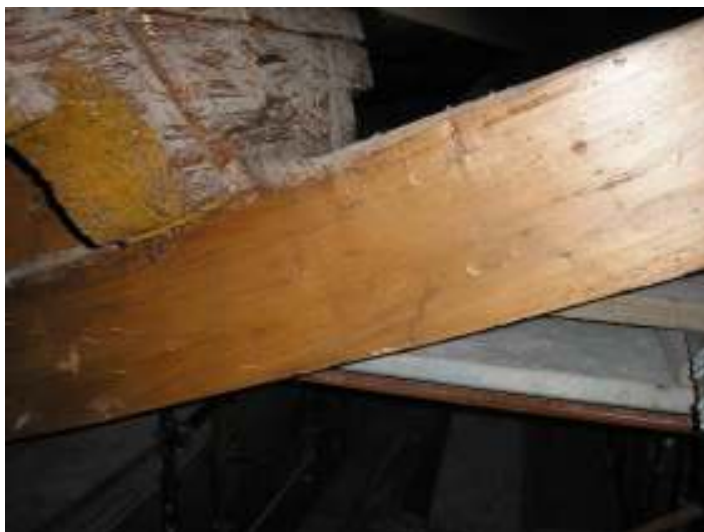
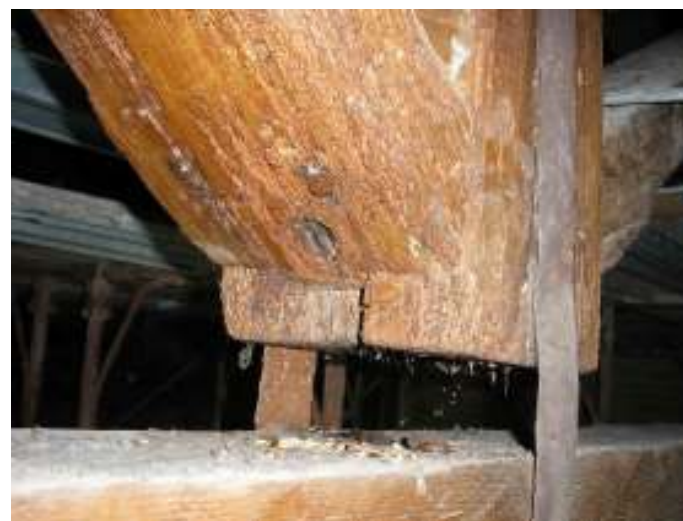
Rottura su puntone (a Sx) su travicello e all'unione saetta-monaco (a Dx)

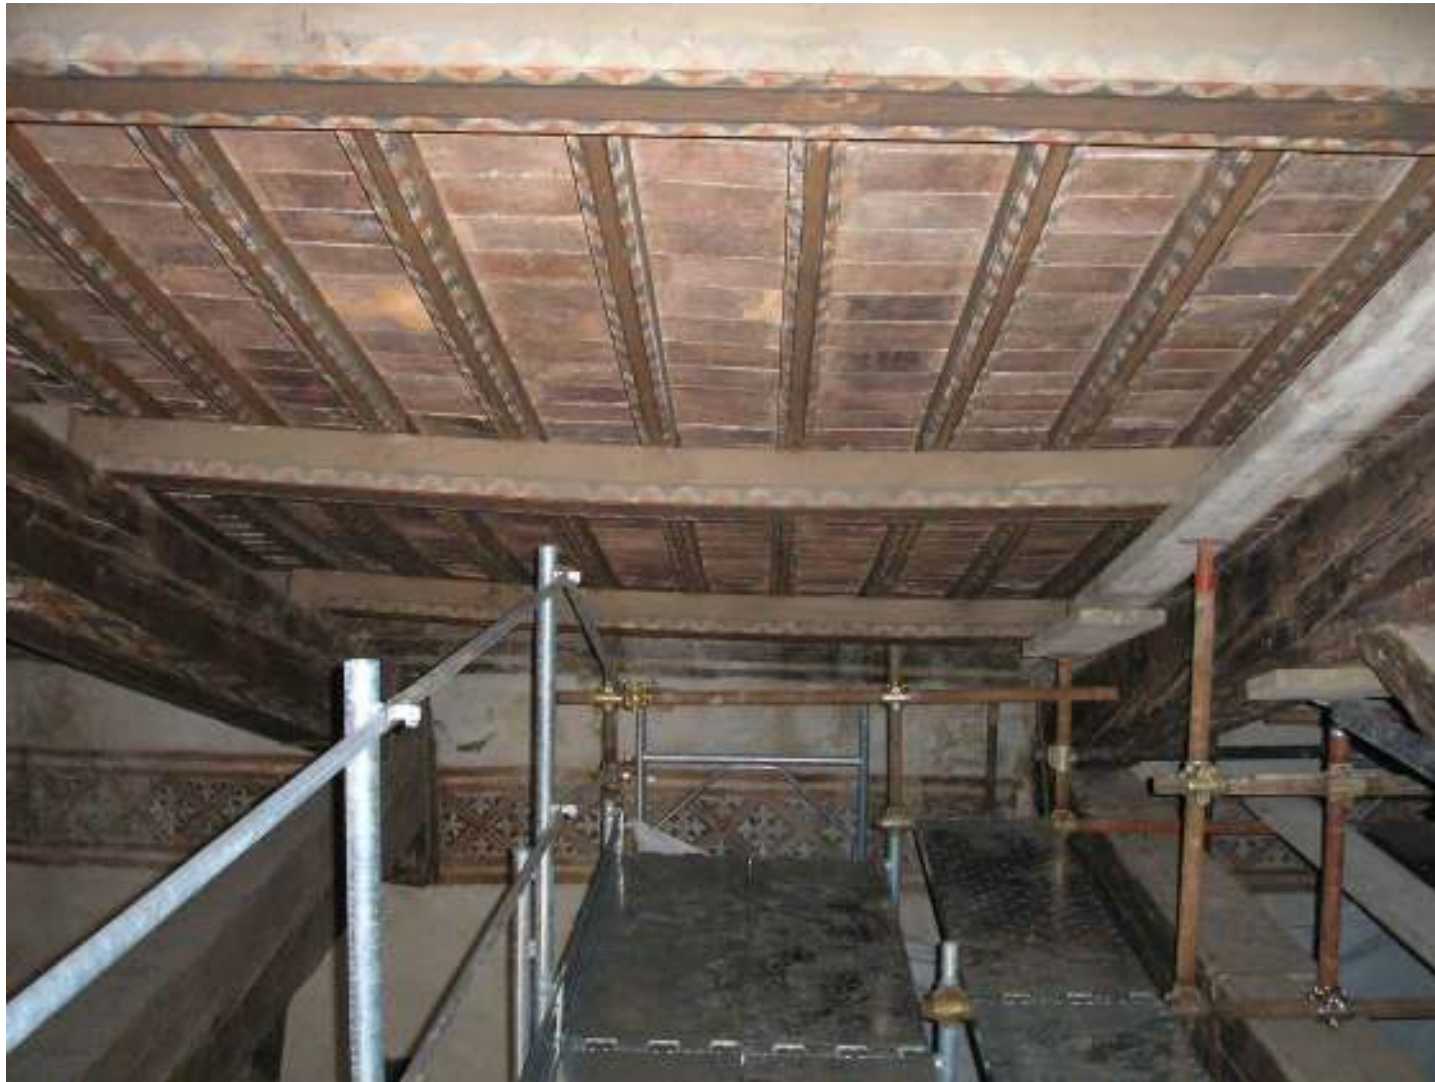
Deformazione (freccia di inflessione) eccessiva causa sottodimensionamento

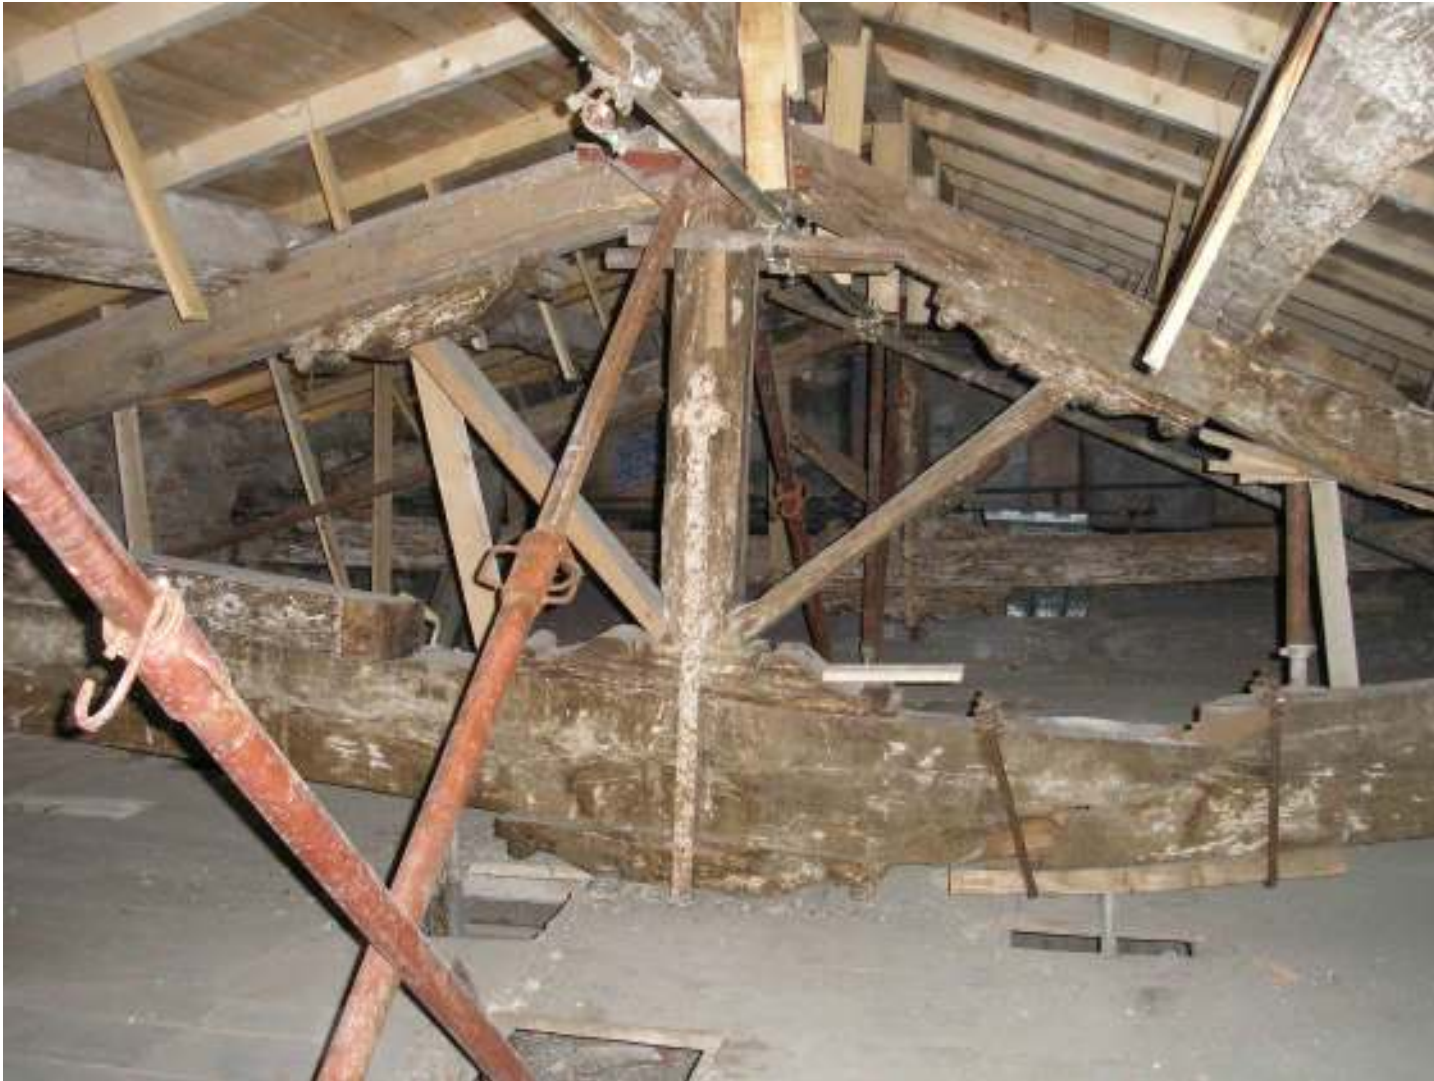
Dissesto di capriata a causa della rottura della catena

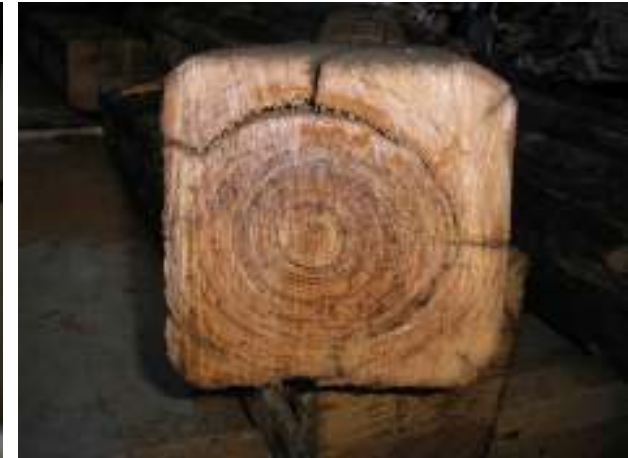
Cipollatura

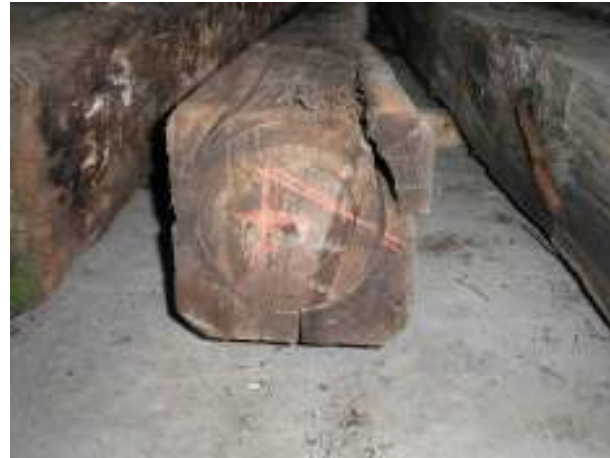
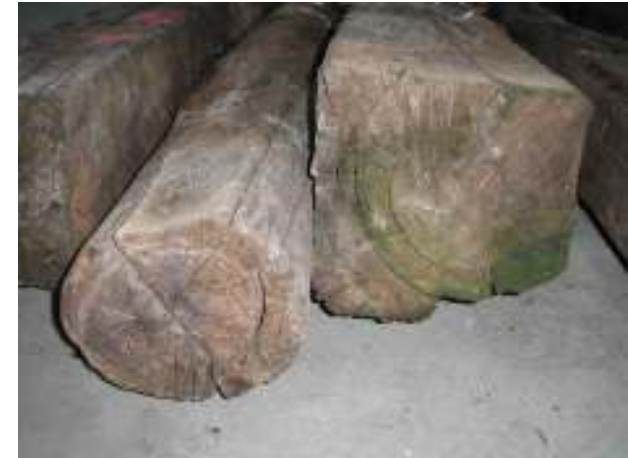
Cipollatura

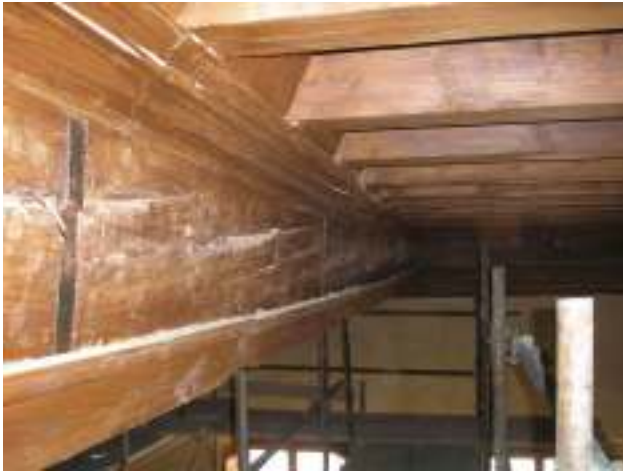
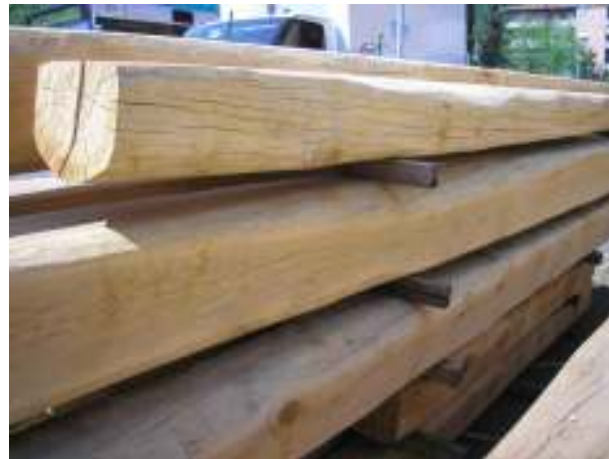
Deviazione della fibratura

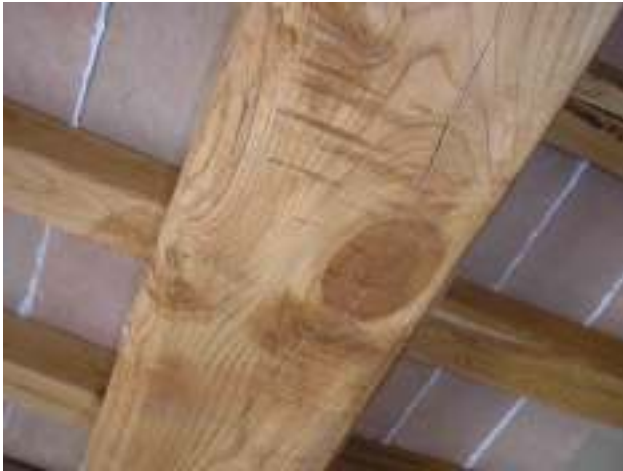
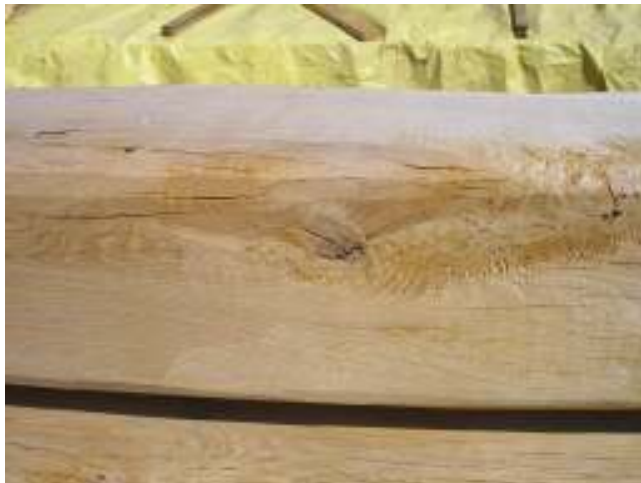
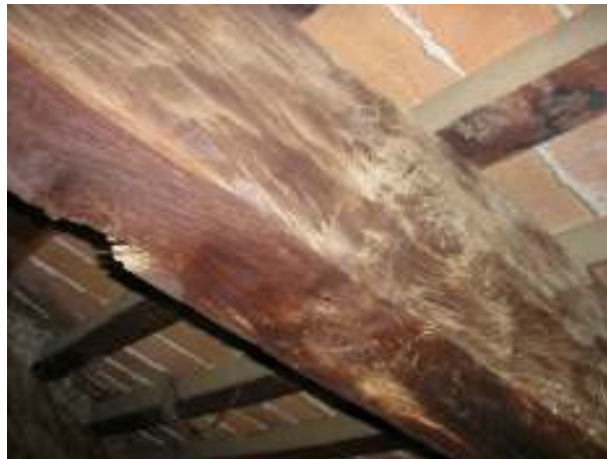
Nodi

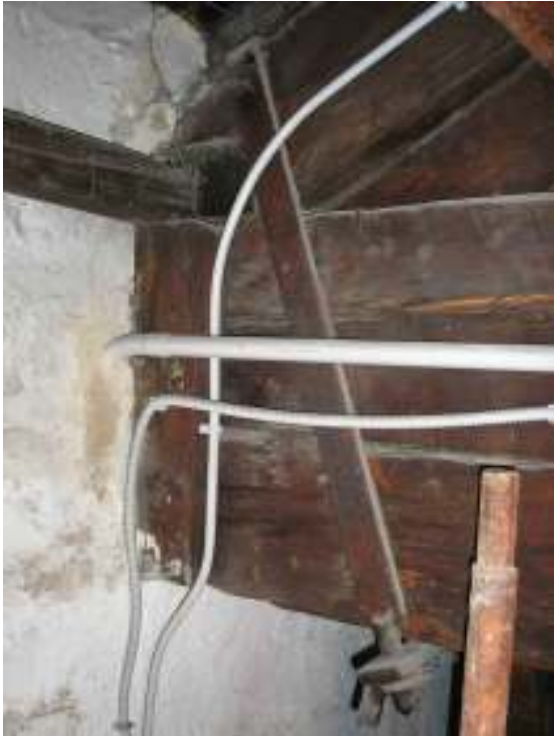
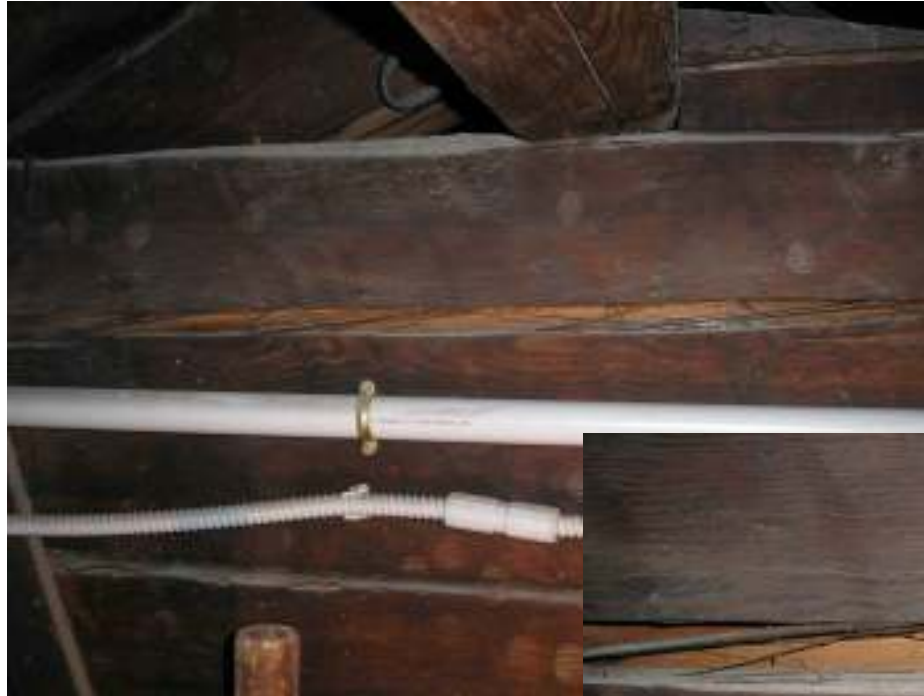
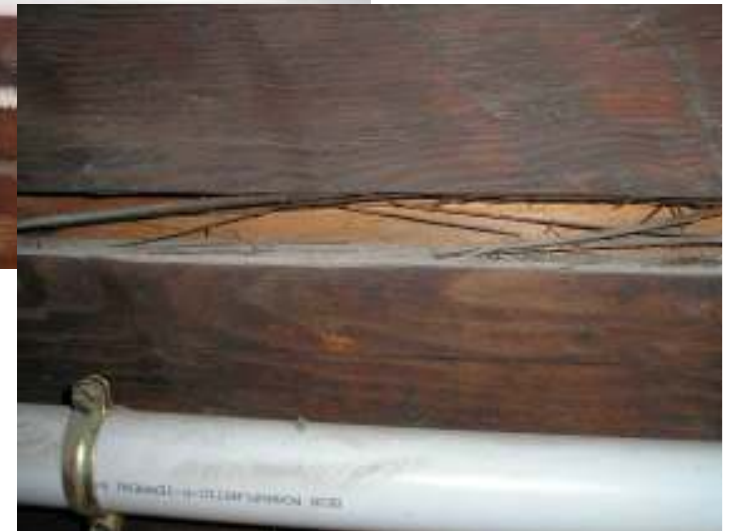
Ispezione visiva - Difetti particolari (cipollatura interna su catena)

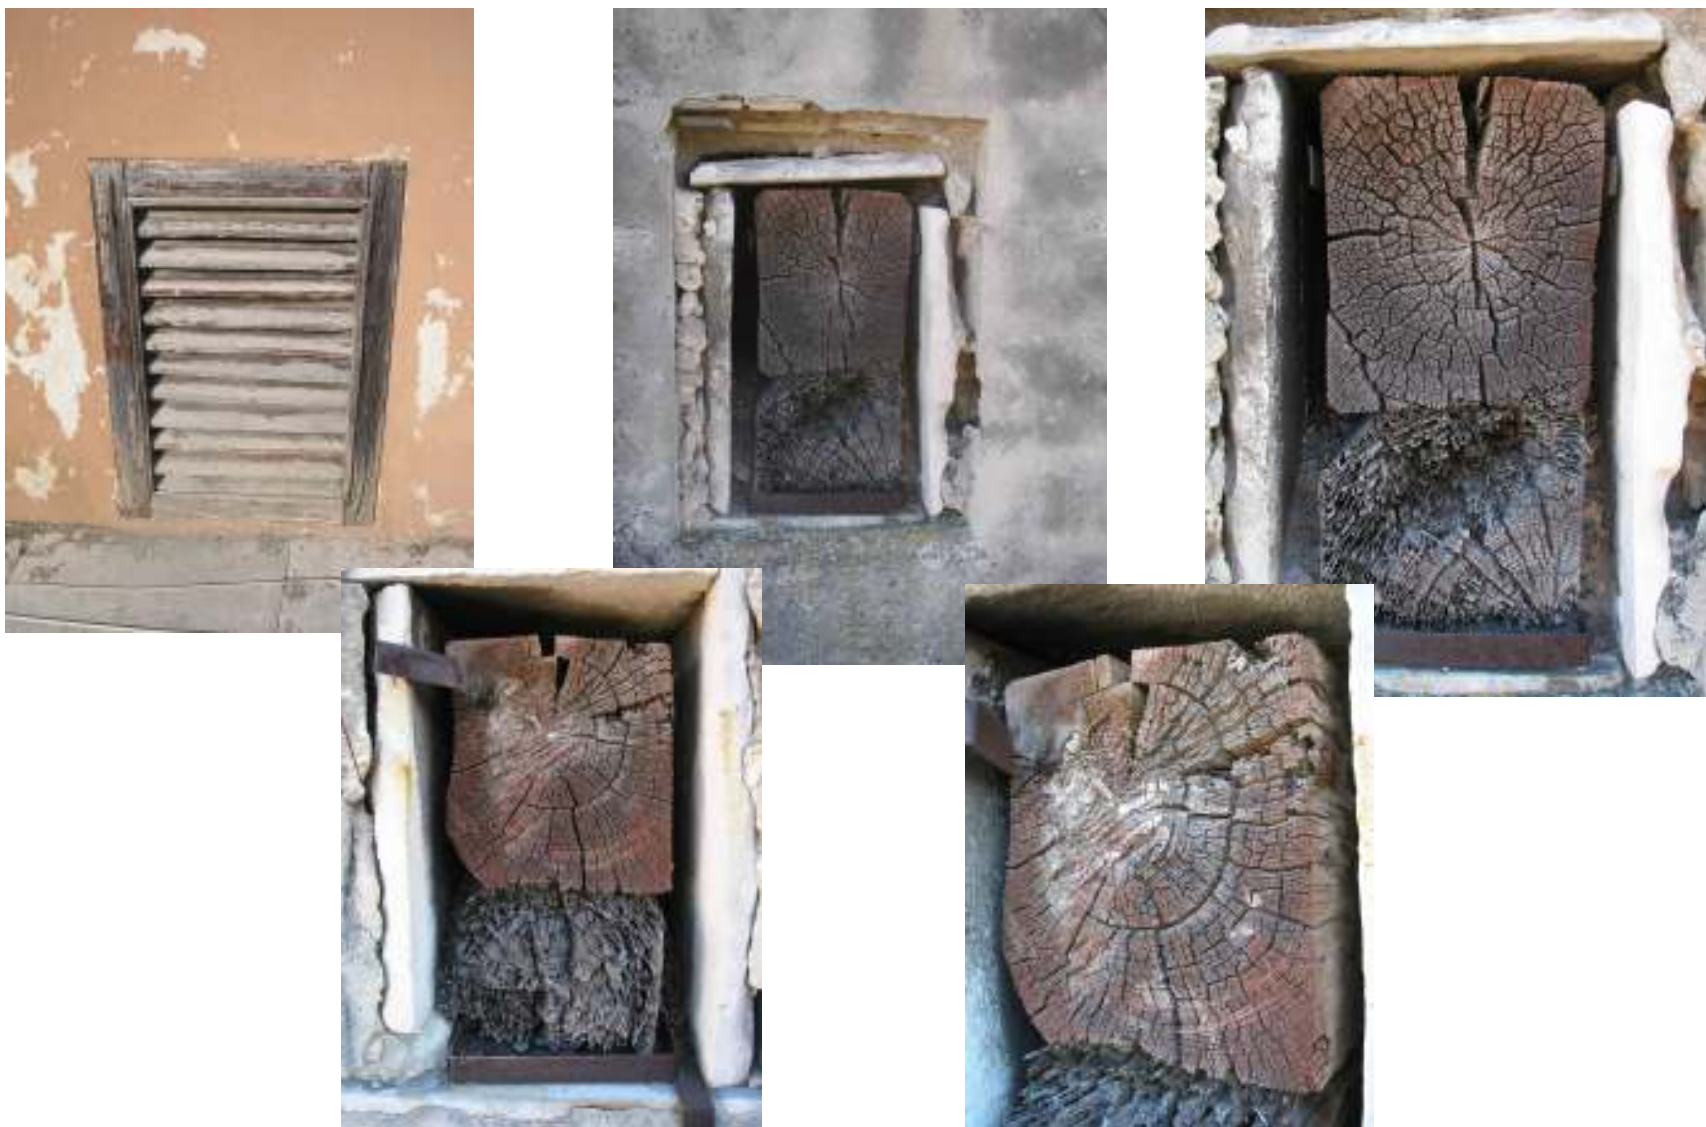
Ispezione degli appoggi dall'esterno
