EDIFICI IN C.A. IN OPERA E PREFABBRICATI

Ing. Prof. Ivo Vanzi

1. INQUADRAMENTO PROBLEMA: STATISTICHE E DIST.GEOG. (20')
2. ASPETTI STRUTTURALI EVIDENZIATI DAL RECENTE SCIAME IN EMILIA (40')
3. ASPETTI NORMATIVI ED ECONOMICI PER IL RECENTE SCIAME IN EMILIA
4. LA L. 122/2012 (15')
5. APPLICAZIONE DELLA L. 122/2012 (20')
6. ALCUNE CONSIDERAZIONI DI CALCOLO (10')
7. PROGETTO E VERIFICA:
LE LL.G. DEL CONSIGLIO SUPERIORE DEI LL.PP. (30'+ 60')

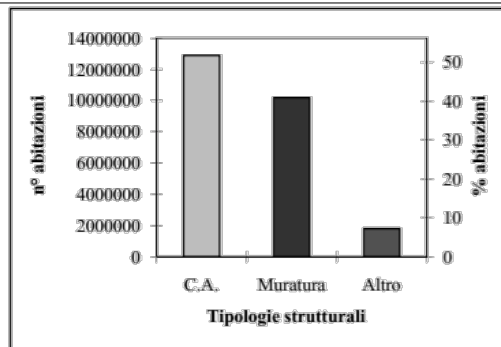
- rilevazioni Istat del 1991.
c.a.: circa 13 milioni di abitazioni
muratura circa 10 milioni.
- È evidente, già in questa prima grossolana suddivisione l'importanza del problema della valutazione della vulnerabilità sismica degli edifici realizzati con struttura in c.a.
 - Dal 1991, la situazione non è cambiata in modo radicale.

Figura 1.1. Suddivisione delle abitazioni in funzione della tipologia costruttiva

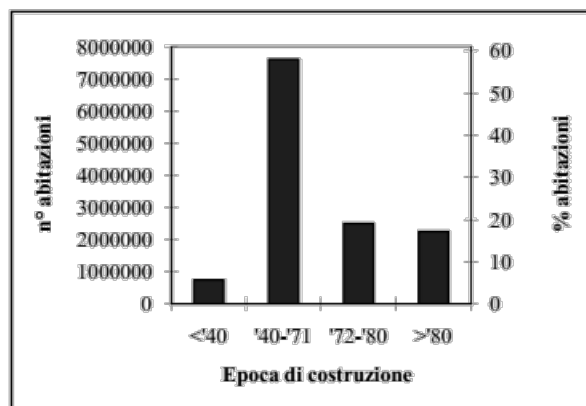
8.5 milioni di abitazioni, pari al 60% alle costruzioni in c.a. realizzate in epoche in cui la normativa di riferimento era il R.D. del 1939

Figura 1.2. Epoca di realizzazione delle strutture in c.a.

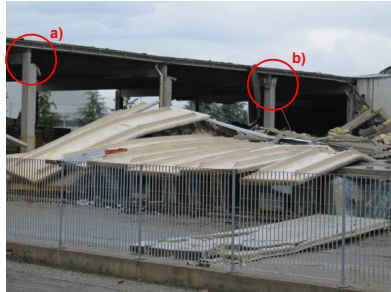
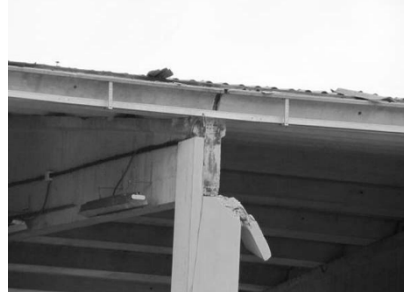
S. Agostino

2. ASPETTI STRUTTURALI EVIDENZIATI DAL RECENTE SCIAME IN EMILIA:
EFFETTI (appoggi elementi orizzontali su verticali)

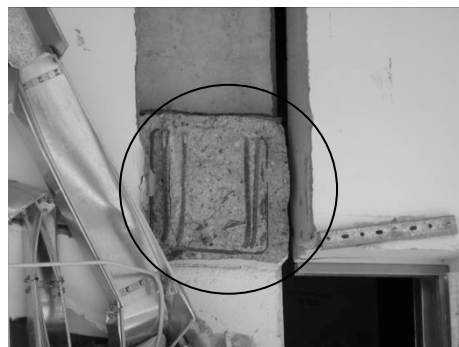
Mirandola

2. ASPETTI STRUTTURALI EVIDENZIATI DAL RECENTE SCIAME IN EMILIA:
EFFETTI (resistenza e duttilità elementi verticali – e orizzontali)

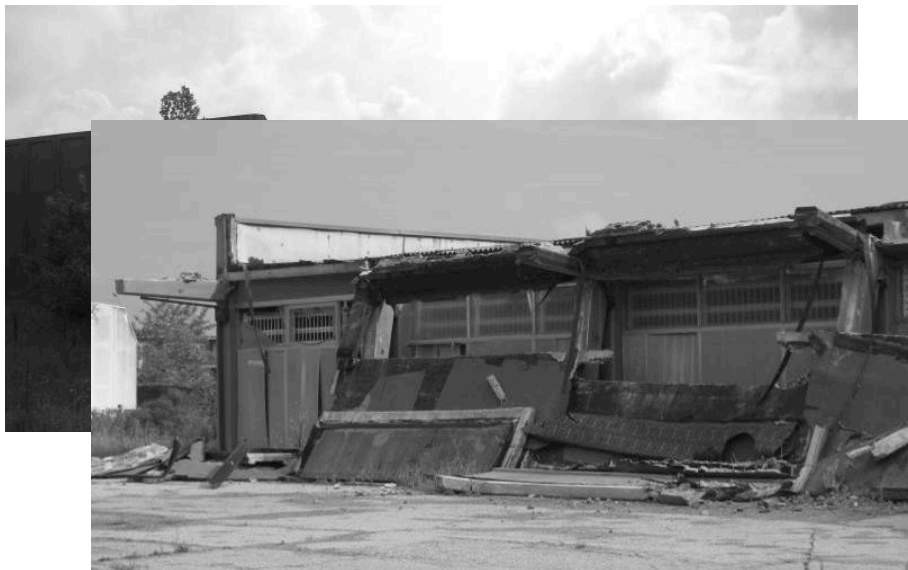
S. Felice sul Panaro

**2. ASPETTI STRUTTURALI EVIDENZIATI DAL RECENTE SCIAME IN EMILIA:
EFFETTI (elementi aggettanti)**
